**PROTOKÓŁ OKRESOWEJ KONTROLI ROCZNEJ/ PIĘCIOLETNIEJ\* NR 2/2019**

- PRZEGLĄDU PODSTAWOWEGO / ROZSZERZONEGO\* OBIEKTU MOSTOWEGO

Dane identyfikacyjne obiektu											
1	Numer ewidencyjny (JNI): brak	5	JAD:								
2	Nr drogi: 103717	6	Najbliższa miejscowość: Dworzysk								
3	Kilometraż:	7	Rodzaj i nazwa przeszkody: rzeka Sokołda								
4	Materiał konstrukcji dźwigarów: stal	8	Długość obiektu: 16,80m								
STAN TECHNICZNY OBIEKTU										EKSPERTYZA	
Lp.	Element	Kod rodzaju uszkodzenia						Ocena stanu	Potrzeba wykonania**	Tryb wykonania	
1	Nasypy i skarpy	UT	WT	DT				3	NIE		
2	Dojazdy w obrębie skrzydeł	UT	UD					3	NIE		
3	Nawierzchnia jezdni	UD	KD	RD	AD			2	NIE		
4	Nawierzchnia chodników, krawężniki							-	-		
5	Balustrady, bariery ochronne, osłony	ND	WD	AD	PD			1	NIE		
6	Belki podporęczowe, gzymsy	WD	ND	CD	AD			3	NIE		
7	Urządzenia odwadniające							-			
8	Izolacja pomostu							-			
9	Konstrukcja pomostu	UD	KD	RD	AD			2	NIE		
10	Konstrukcja dźwigarów głównych	UD	KD	DD	AD			1	NIE		
11	Łożyska							-			
12	Urządzenia dylatacyjne							-

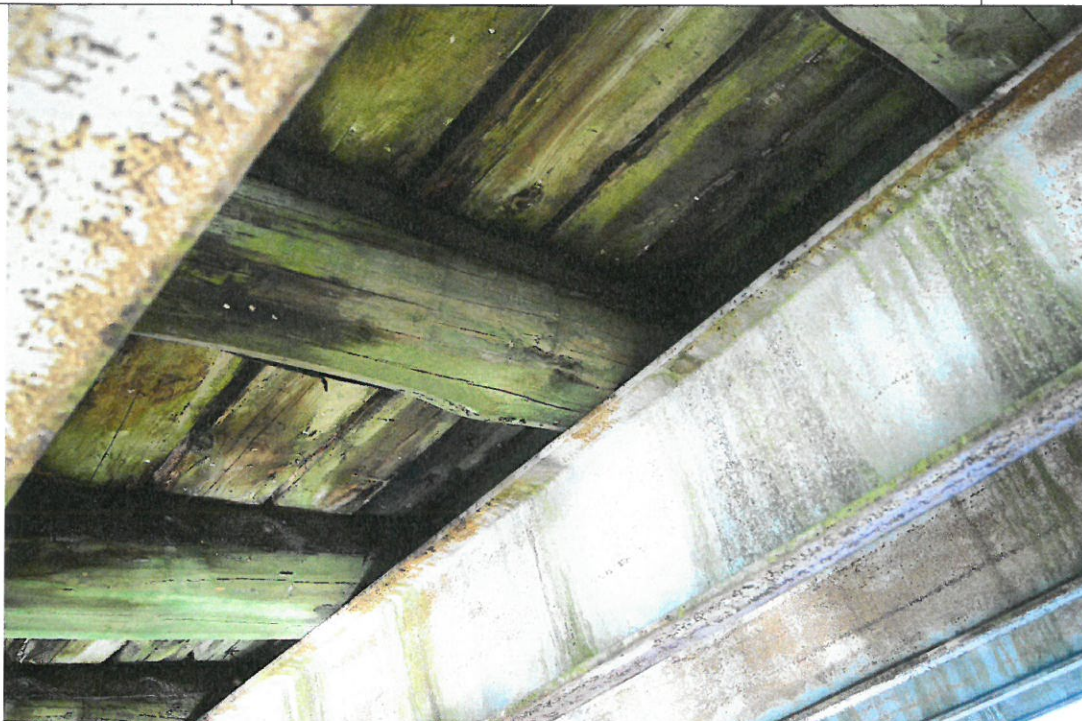
Fot. 4. Korozja dźwigarów stalowych oraz widoczne przecieki przez pokład drewniany – brak izolacji

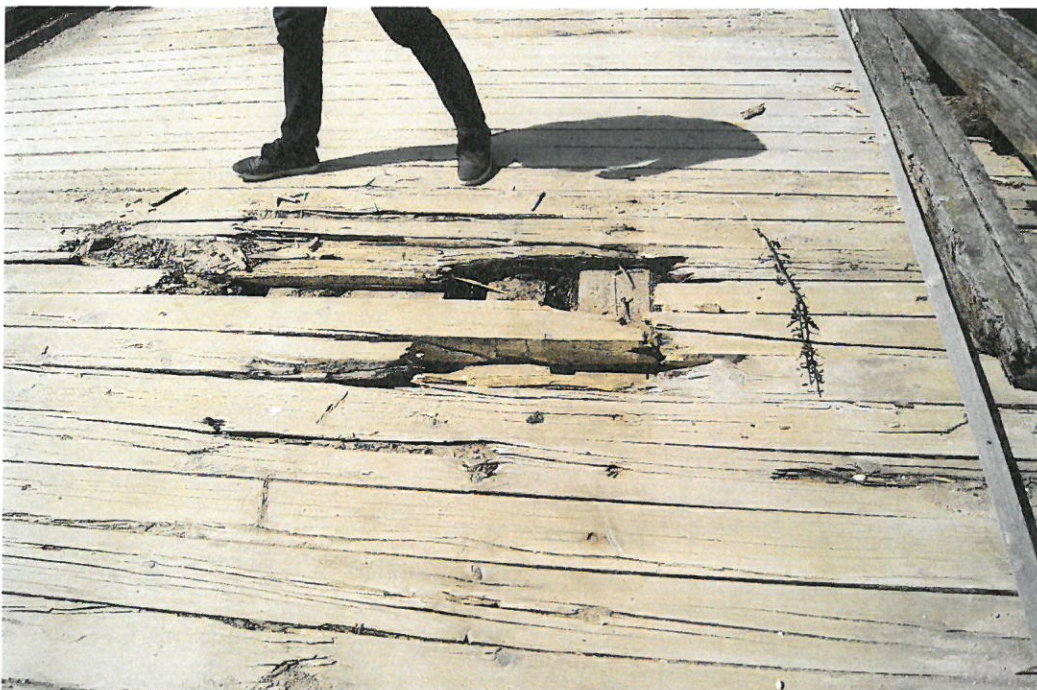
Fot. 5. Ubytek materiału pokładów drewnianych oraz liczne spękania, rysy pomostu

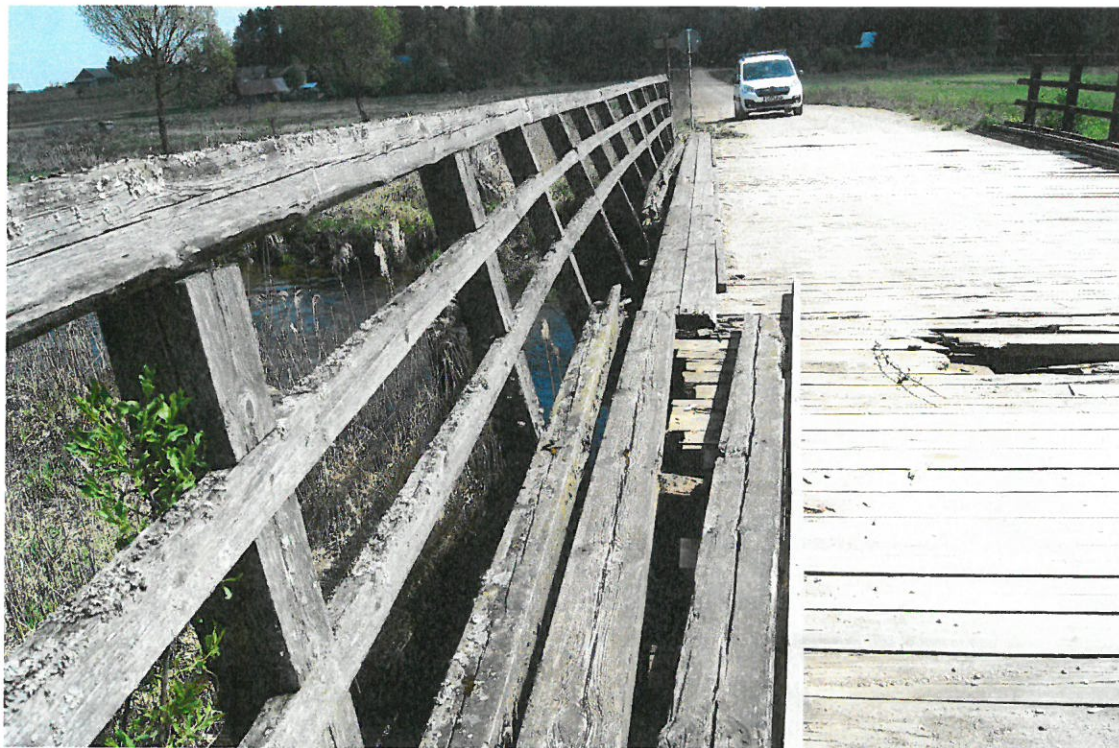
Fot. 6. Korozja biologiczna, gnicie, ubytki, pęknięcia, zmurszenie na poręczach drewnianych. Widoczne są też zanieczyszczenia, zacieki, mchy na belce podporęczowej. Widać wyraźnie przemieszczenie (odchylenie) poręczy.

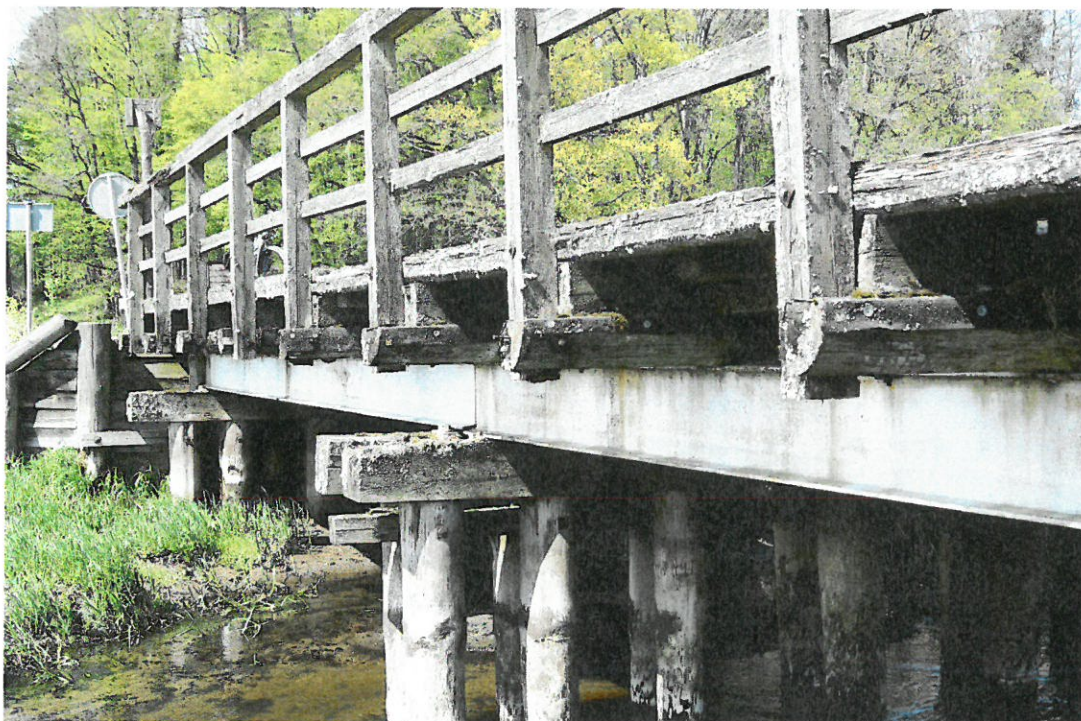
Fot. 7. Na poręczach drewnianych widoczne zanieczyszczenia i mchy – brak impregnacji drewna i prac bieżącego utrzymania. Na podporach pośrednich widoczna jest barwica (tzw. sinizna) i pleśnienie prawdopodobnie wywołane przez grzyby.
