PROTOKÓŁ OKRESOWEJ KONTROLI ROCZNEJ/ PIĘCIOLETNIEJ* NR 1/2019
- PRZEGLĄDU PODSTAWOWEGO / ROZSZERZONEGO* OBIEKTU MOSTOWEGO

Dane identyfikacyjne obiektu												
1	Numer ewidencyjny (JNI): brak	5	JAD:									
2	Nr drogi: 103727B	6	Najbliższa miejscowość: Sierbowce									
3	Kilometraż: 4+500	7	Rodzaj i nazwa przeszkody: rzeka Poganica									
4	Materiał konstrukcji dźwigarów: drewno	8	Długość obiektu: 9,10m									
STAN TECHNICZNY OBIEKTU										EKSPERTYZA		
Lp.	Element	Kod rodzaju uszkodzenia							Ocena stanu	Potrzeba wykonania**	Tryb wykonania	
1	Nasypy i skarpy	UT	WT	DT					3	NIE		
2	Dojazdy w obrębie skrzydeł	UT	UD						3	NIE		
3	Nawierzchnia jezdni	UD	KD	RD	AD				2	NIE		
4	Nawierzchnia chodników, krawężniki								-	-		
5	Balustrady, bariery ochronne, osłony	ND	WD	AD					3	NIE		
6	Belki podporęczowe, gzymsy	WD	ND	CD	AD				3	NIE		
7	Urządzenia odwadniające								-			
8	Izolacja pomostu								-			
9	Konstrukcja pomostu	UD	KD	RD	AD				2	NIE		
10	Konstrukcja dźwigarów głównych	UD	KD	DD	AD				1	NIE		
11	Łożyska								-

DOKUMENTACJA FOTOGRAFICZNA OBIEKTU
z dnia 13.05.2019r.

DOKUMENTACJA FOTOGRAFICZNA USZKODZEŃ
z dnia 13.05.2019r.

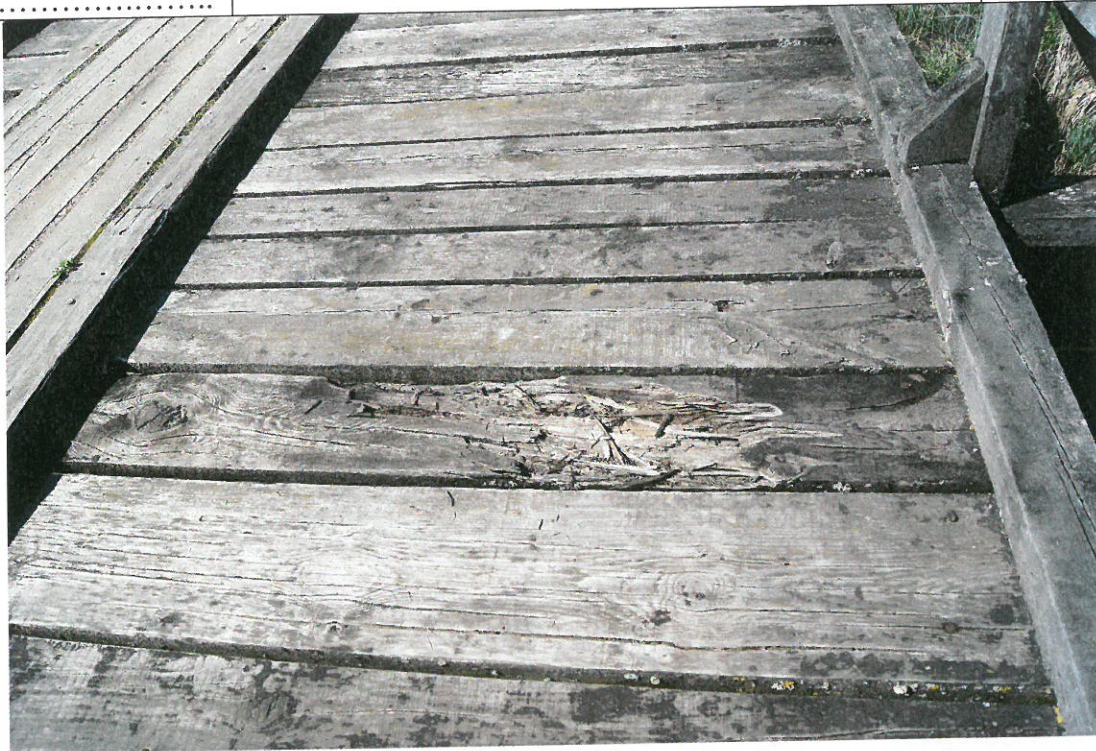
Fot. 4. Korozja biologiczna materiału oraz widoczne liczne pęknięcia pokładu drewnianego

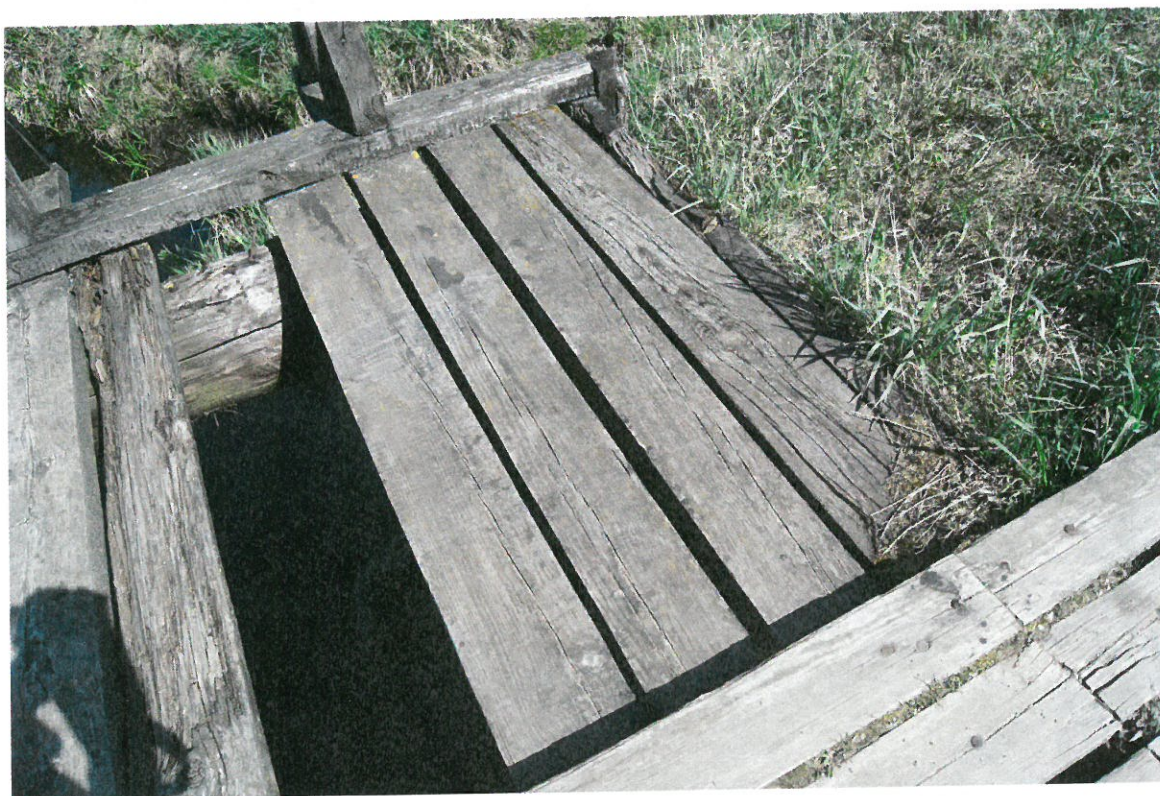
Fot. 5. Ubytek materiału belki drewnianej pokładu drewnianego

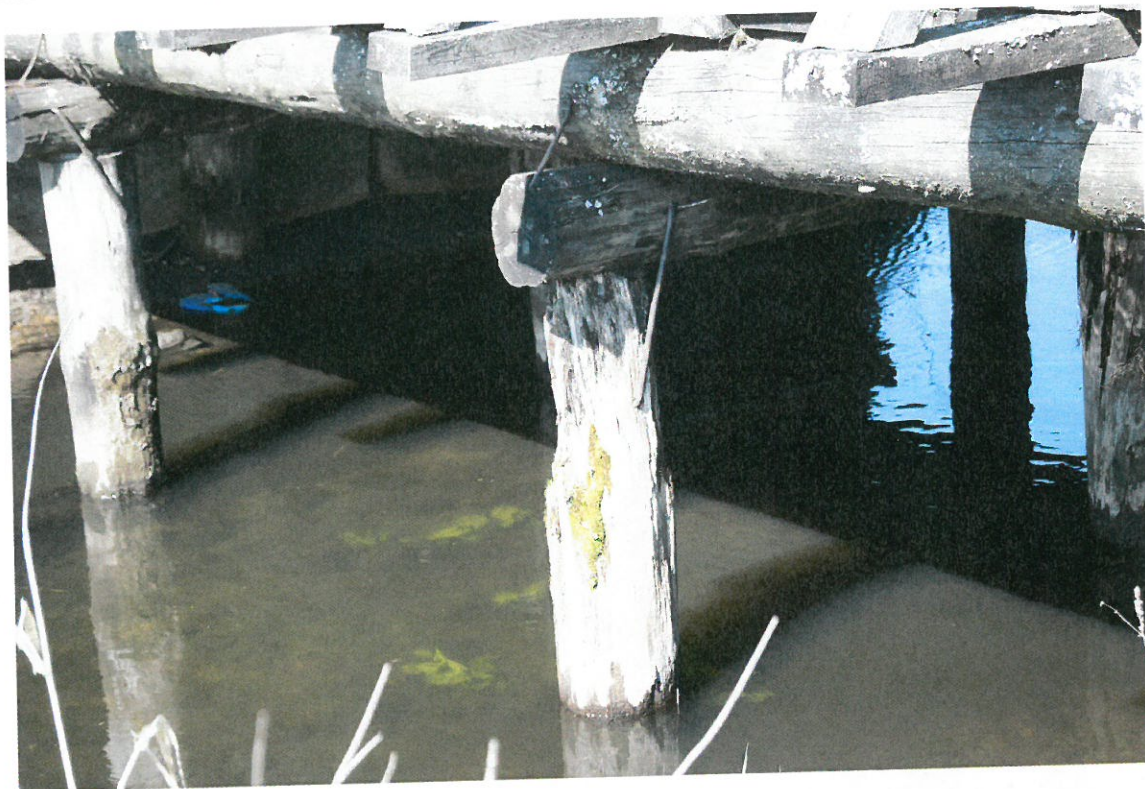
Fot. 6. Korozja biologiczna, gnicie, ubytki, pęknięcia, w słupach drewnianych będącymi podporami pośrednimi oraz w drewnianych dźwigarach – najprawdopodobniej w wyniku starzenia eksploatacyjnego oraz braku izolacji pomostu, która powoduje przeciekanie wody na dźwigary. Widoczne są też zanieczyszczenia, zacieki, wegetacja roślin, mchy na belce podporęczowej.

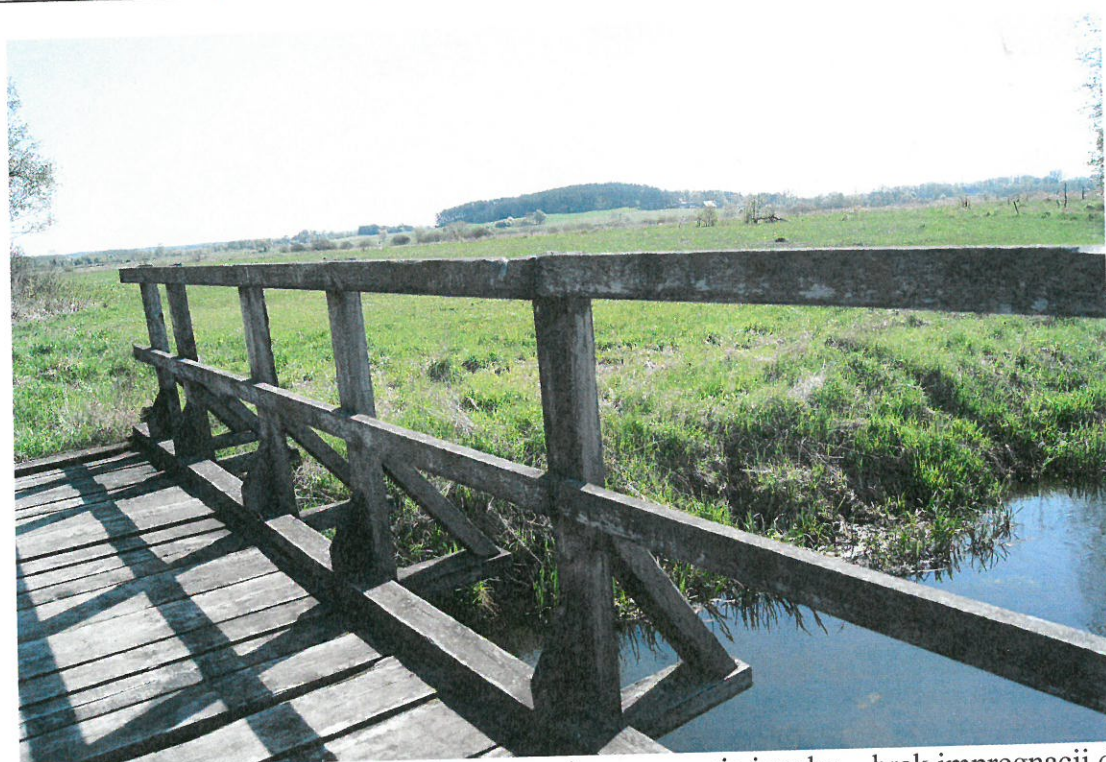
Fot. 7. Na poręczach drewnianych widoczne zanieczyszczenia i mchy – brak impregnacji drewna i prac bieżącego utrzymania.

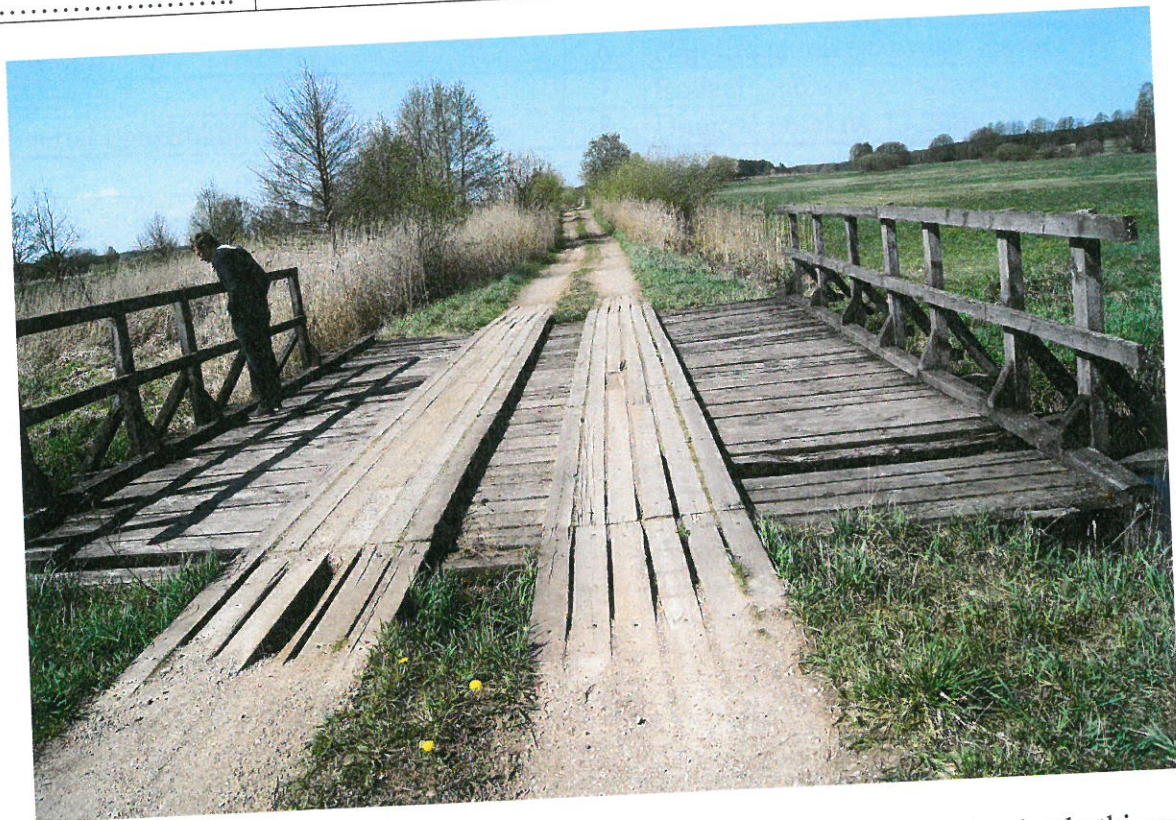
Fot. 8 Na dojazdach do mostu brakuje elementów drewnianych oraz występują ubytki mas ziemnych w nasypach. Występuje wegetacja roślin.

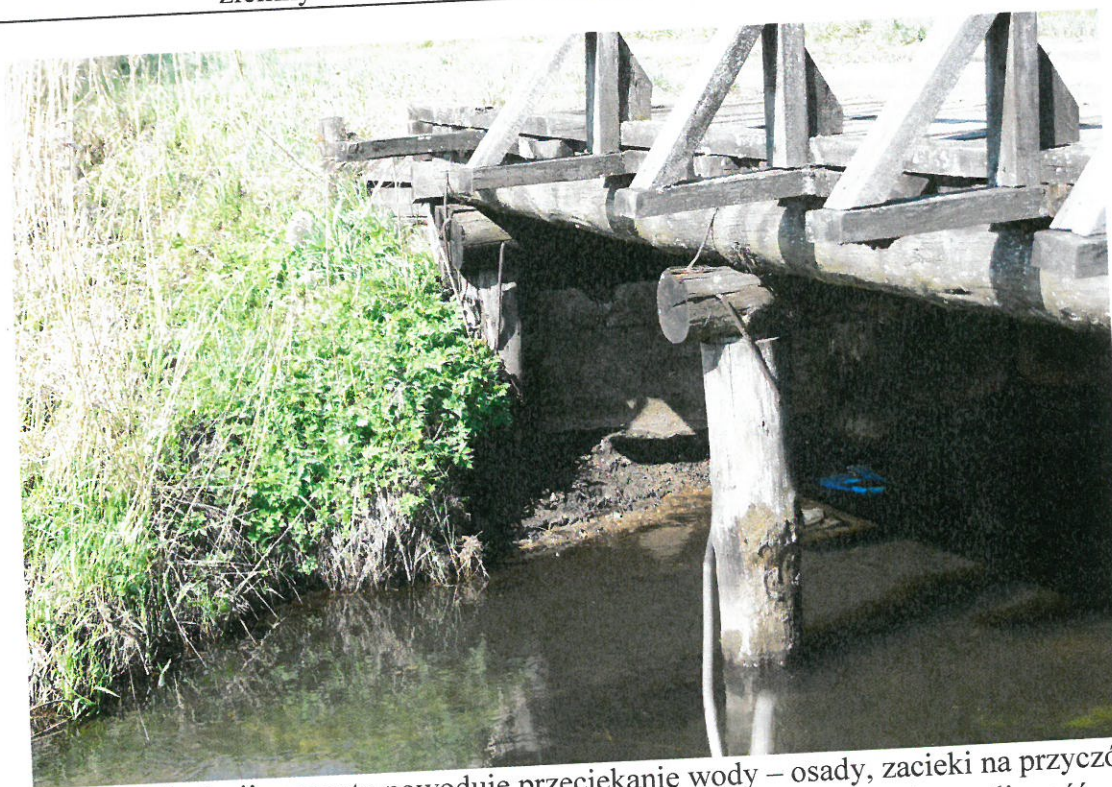
Fot. 9. Brak izolacji pomostu powoduje przeciekanie wody – osady, zacieki na przyczółku betonowym. Skarpy przy moście są zdeformowane, występuje bujna roślinność.
