**PRZEGLĄD TECHNICZNY 5-letni
sprawności technicznej obiektu**

PROTOKÓŁ SPISANY dnia 20 marca 2014 r.

MOST DREWNIANY w m. SIERBOWCE

rzeka POGANICA

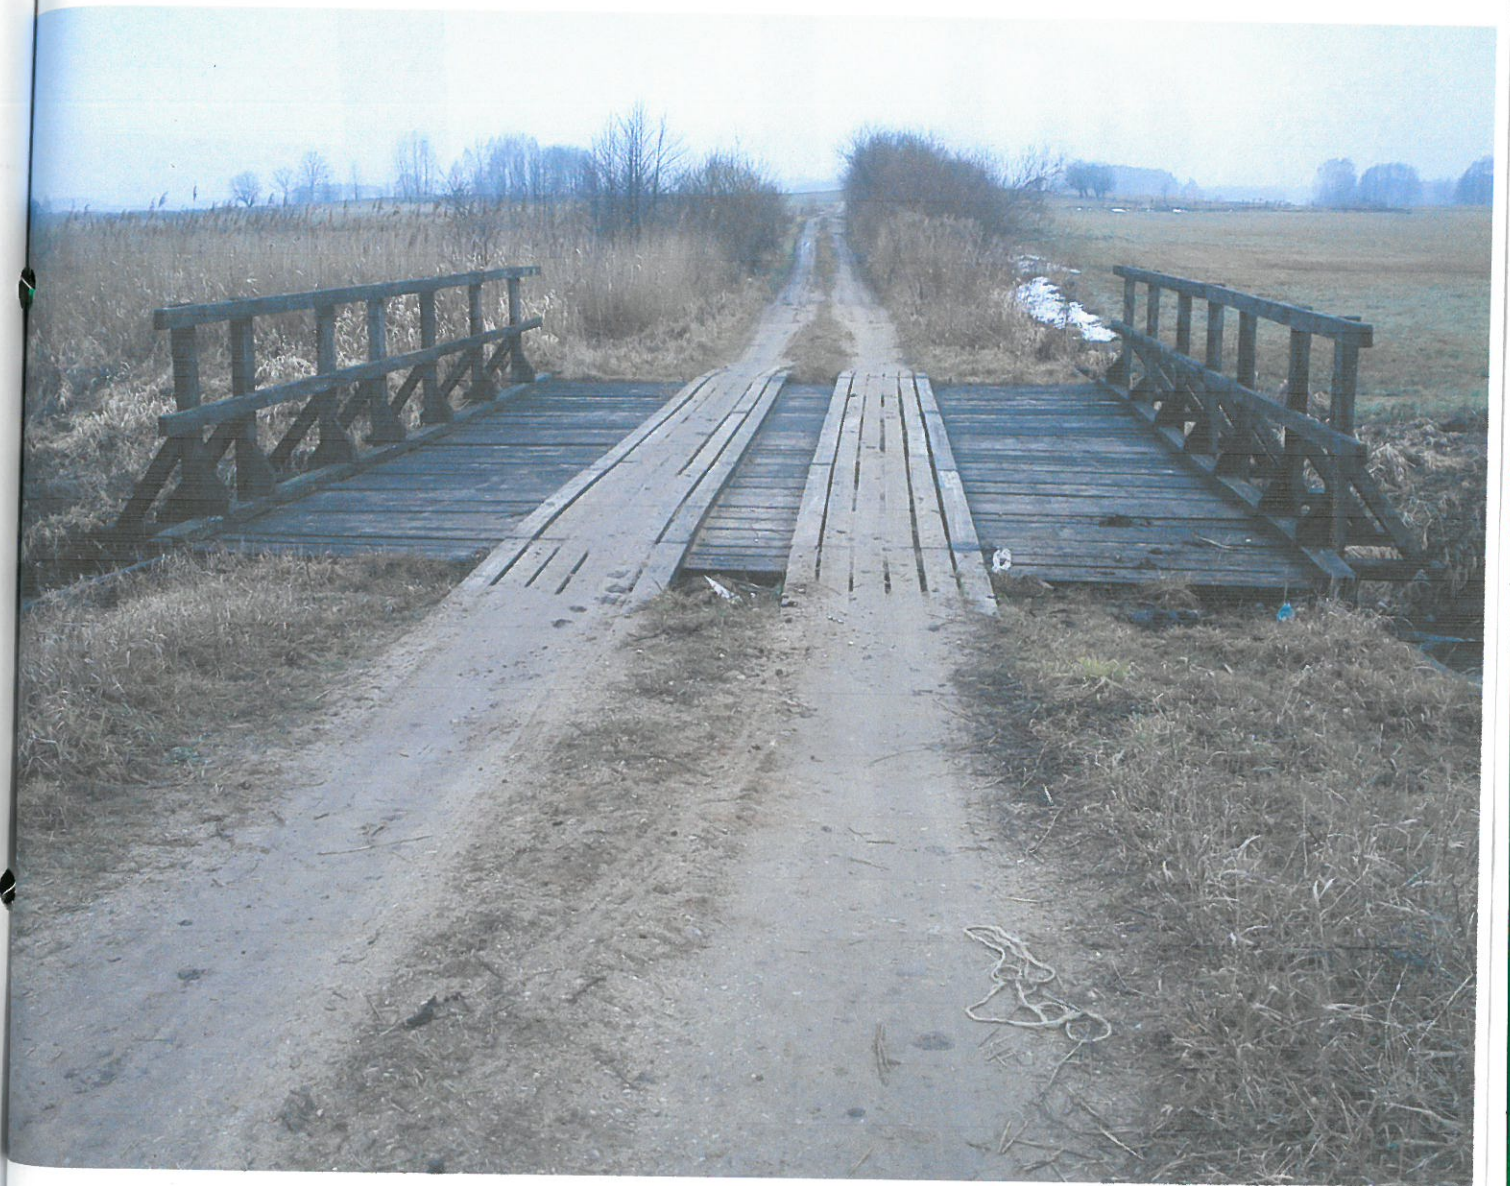
fot. nr 1

- **pokład mostu** – : bale drewniane – wymienione na nowe, wymagają konserwacji bieżącej i impregnacji / fot. nr 1,2 /
- **pokład mostu – pasy najazdowe** : wymagają konserwacji bieżącej wraz z impregnacją
- **pokład mostu – pasy jezdne** : wymagają konserwacji bieżącej wraz z impregnacją
- **pokład mostu – opierzenie drewniane** : poręcze mostu, słupki, barierki i odbojnice – wymienione na nowe, należy jednak prowadzić konserwację bieżącą wraz z impregnacją

Widok w kierunku wsi Sierbowce

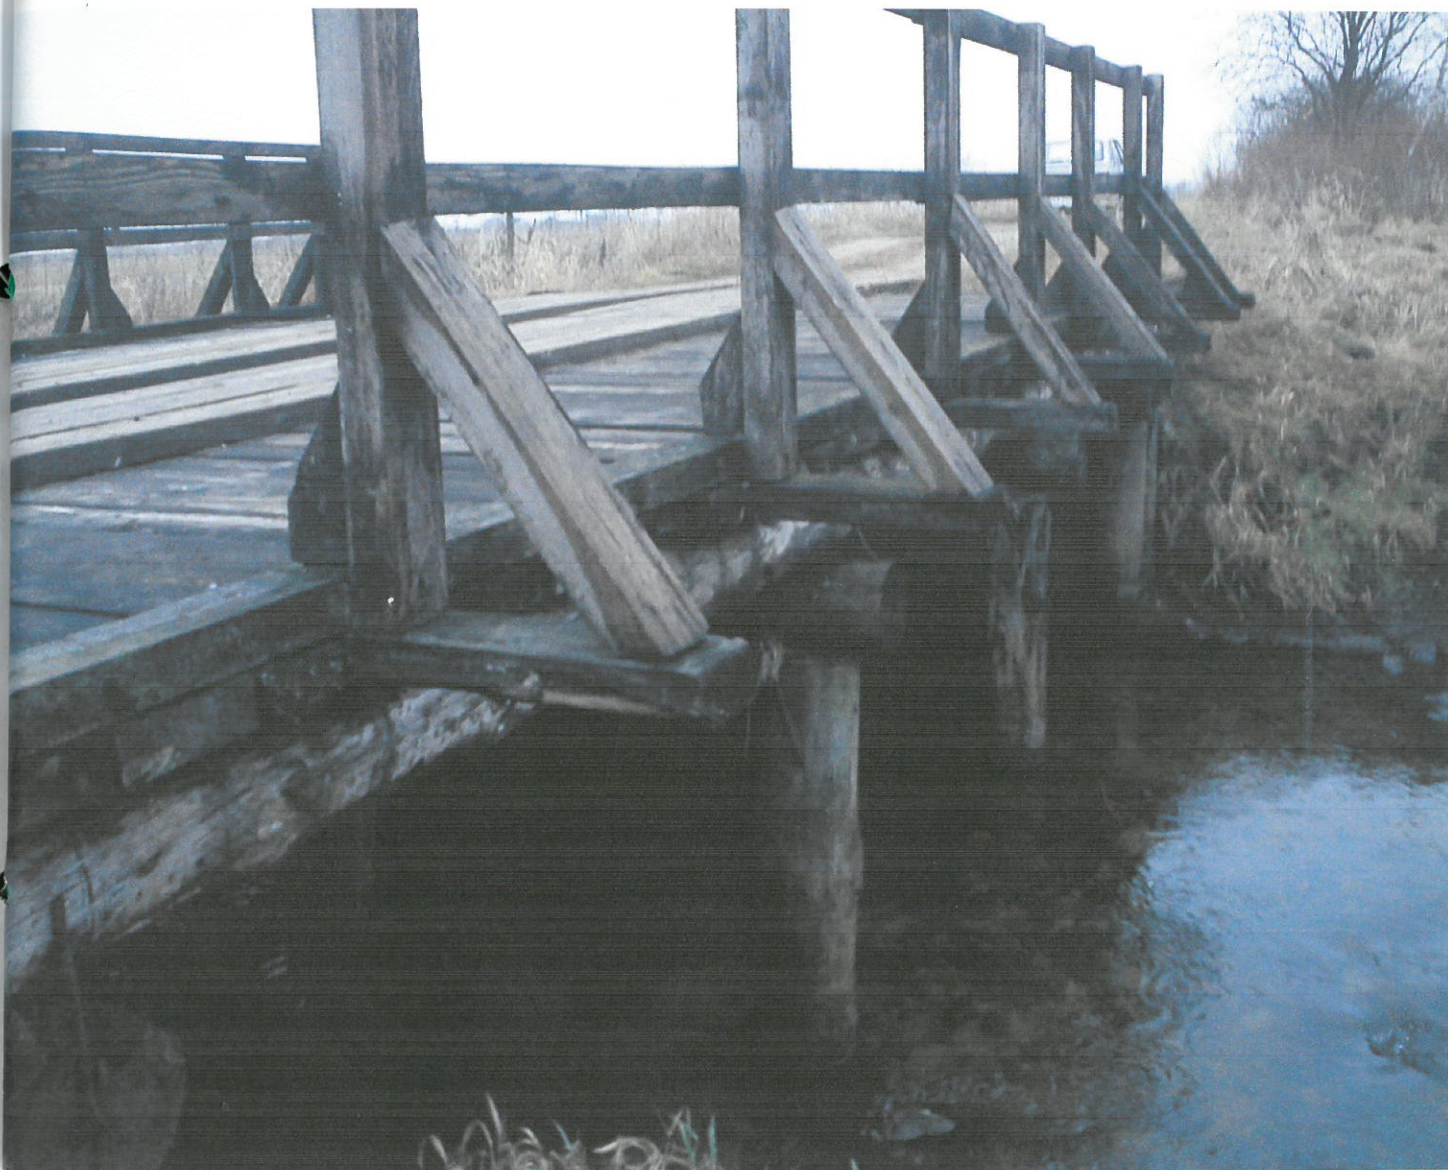
fot. nr 2.

- **belki poprzeczne** /co pokazuje fot. nr 2 / – wymienione na nowe, doraźnie wymagają konserwacji bieżącej wraz z impregnacją
- **belki podłużne** - wymienione na nowe, doraźnie wymagają konserwacji bieżącej wraz z impregnacją

Widok od strony wody dolnej
