**BADANIA KONSERWATORSKIE
KOLORYSTYKI ELEWACJI I STOLARKI
KAMIENICY
PRZY UL. PIŁSUDSKIEGO 1
W SOKÓŁCE**

BADANIA I OPRACOWANIE;
MAŁGORZATA ANDRON
KONSERWATOR DZIEŁ SZTUKI

BIAŁYSTOK, MAJ 2012

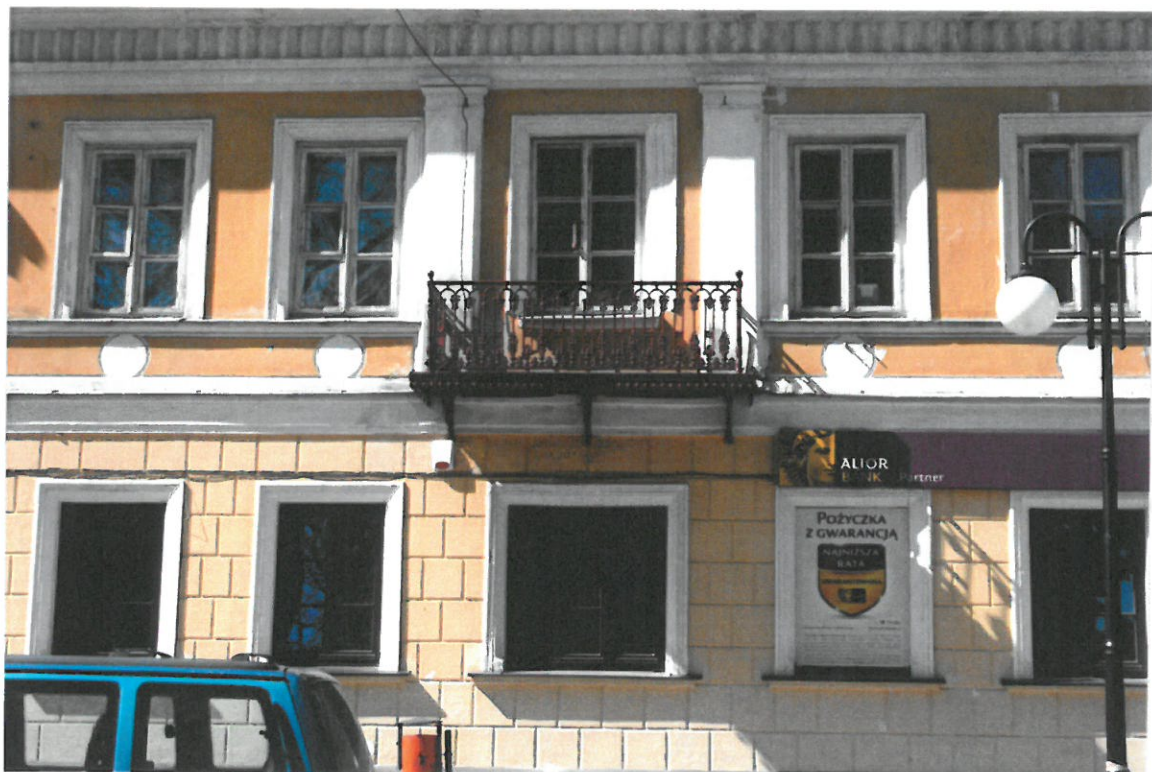
Okno pod balkonem było prawdopodobnie również otworem drzwiowym. Wskazują na to: szerokość okna odmienna od pozostałych, brak okienka piwnicznego pod oknem i różnice w wielkości płycin boniowania po lewej stronie okna./zdj. 2/

ZDJ.2 SOKÓŁKA. KAMIENICA PRZY UL. PIŁSUDSKIEGO 1. ELEWACJA POŁUDNIOWA
OŚ ŚRODKOWA ELEWACJI

Obserwacja elewacji południowej pozwala ponadto określić umiejscowienie otworów drzwiowych w osi środkowej elewacji, w chwili obecnej przekształconych w okna. Okno balkonowe drugiej kondygnacji posiada wyraźnie szerszą opaskę okienną z prawej strony. Jest ona ponadto nieudolnie wykonana. Wynika z tego, że pierwotne drzwi balkonowe zostały zwężone po prawej stronie i częściowo zamurowane. Poszerzono opaskę okienną i wykonano zbyt krótki, odmienny od pozostałych, parapet.

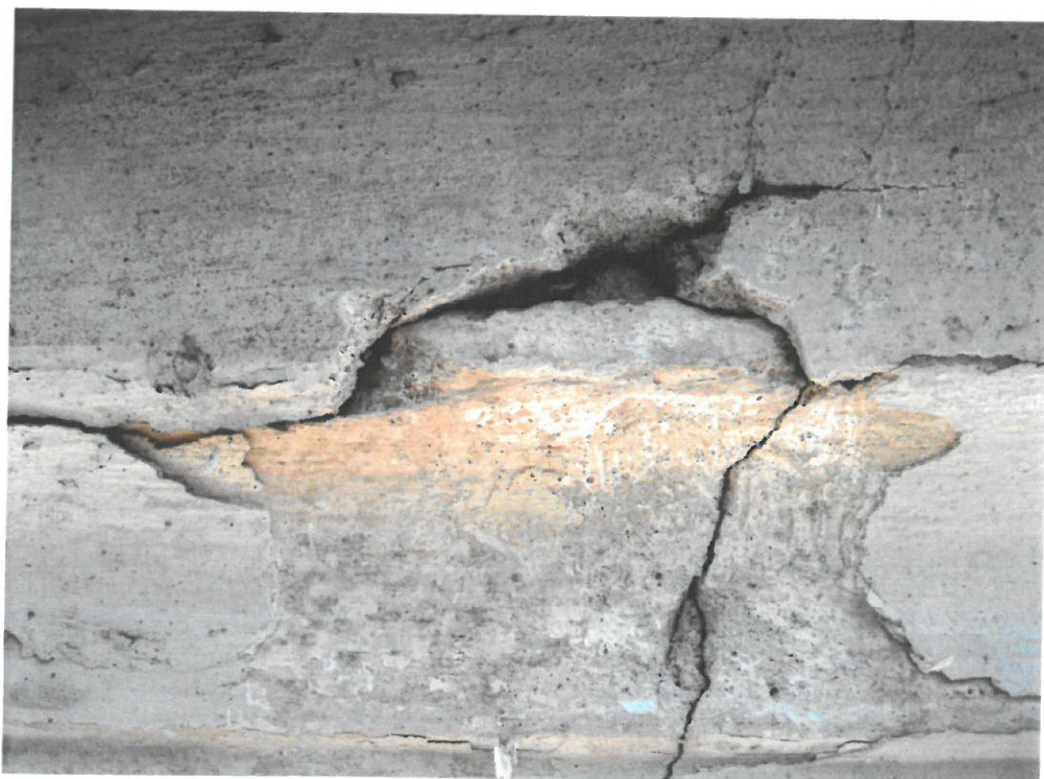
Na przebadanych fragmentach elewacji /pas środkowy drugiej kondygnacji/ występuje jedna warstwa tynku wapienno piaskowego o jednorodnym charakterze. W miejscach eksponowanych, narażonych na działanie wody i innych, niszczących czynników atmosferycznych / m. in. gzymsy/ stwierdzono naprawy ubytków tynków oryginalnych w zaprawach cementowo wapiennych. W zaprawach cementowo wapiennych wykonane są znaczne fragmenty boniowania, co jest prawdopodobnie efektem przeprowadzanych w minionych latach remontów. Na tynkach oryginalnych leży 5 do 7 warstw różnego rodzaju farb i pobiał. Najstarsze, leżące bezpośrednio na powierzchni tynku warstwy farb to kremowo biała /złamana biel/ występująca na wszystkich elementach wystroju tzn. gzymsach, fryzie, kapitelach, pilastrach, oraz rozbielona ochra, występująca na płaszczyźnie ścian, okrągłych płycinach i boniowaniu /zdj.3 – 12/. Kolor detalu architektonicznego i płaszczyzny ścian jest walorowo mało zróżnicowany, co potwierdza zasadę opracowywania kolorystyki elewacji klasycystycznych oraz w okresie historyzmu.

ZDJ. 3 I 4 SOKÓŁKA. KAMIENICA PRZY UL. PIŁSUDSKIEGO 1. ELEWACJA POŁUDNIOWA. ODKRYWKI W OBRĘBIE GZYMSU WIEŃCZĄCEGO – WIDOCZNE ŚLADY NAJSTARSZEJ, BIAŁEJ WARSTWY

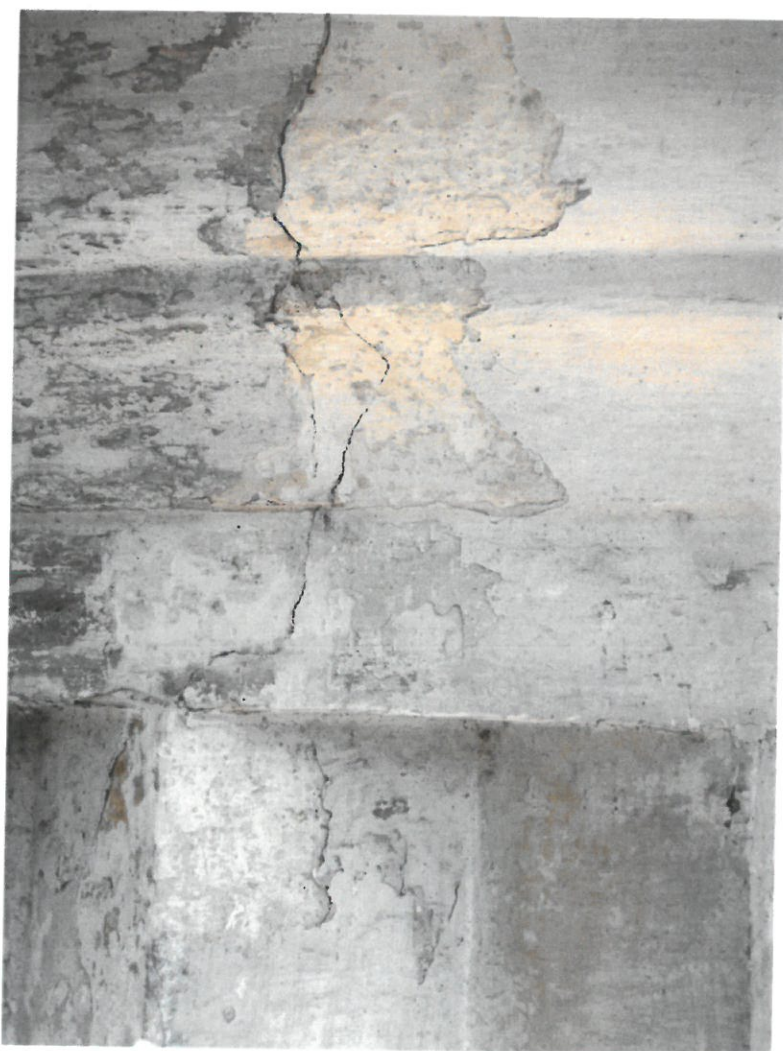
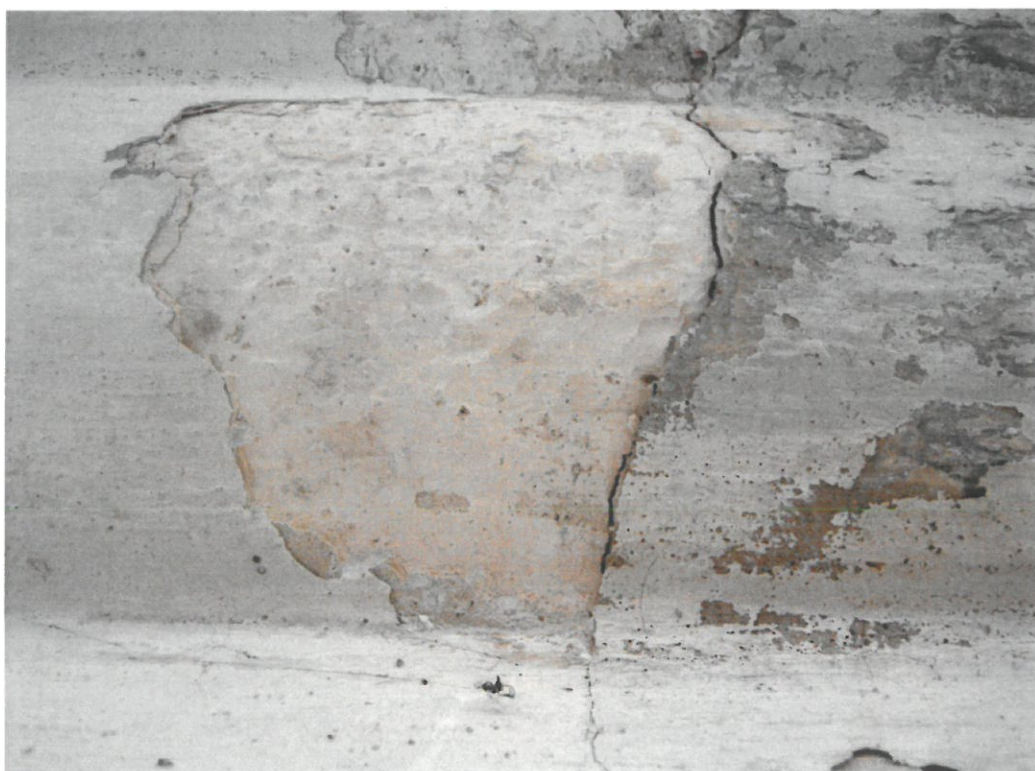
ZDJ. 5 I 6 SOKÓŁKA. KAMIENICA PRZY UL. PIŁSUDSKIEGO 1. ELEWACJA POŁUDNIOWA. ODKRYWKI W OBRĘBIE GZYMSU WIENIĄCEGO I FRYZU – WIDOCZNE ŚLADY NAJSTARSZEJ, BIAŁEJ WARSTWY

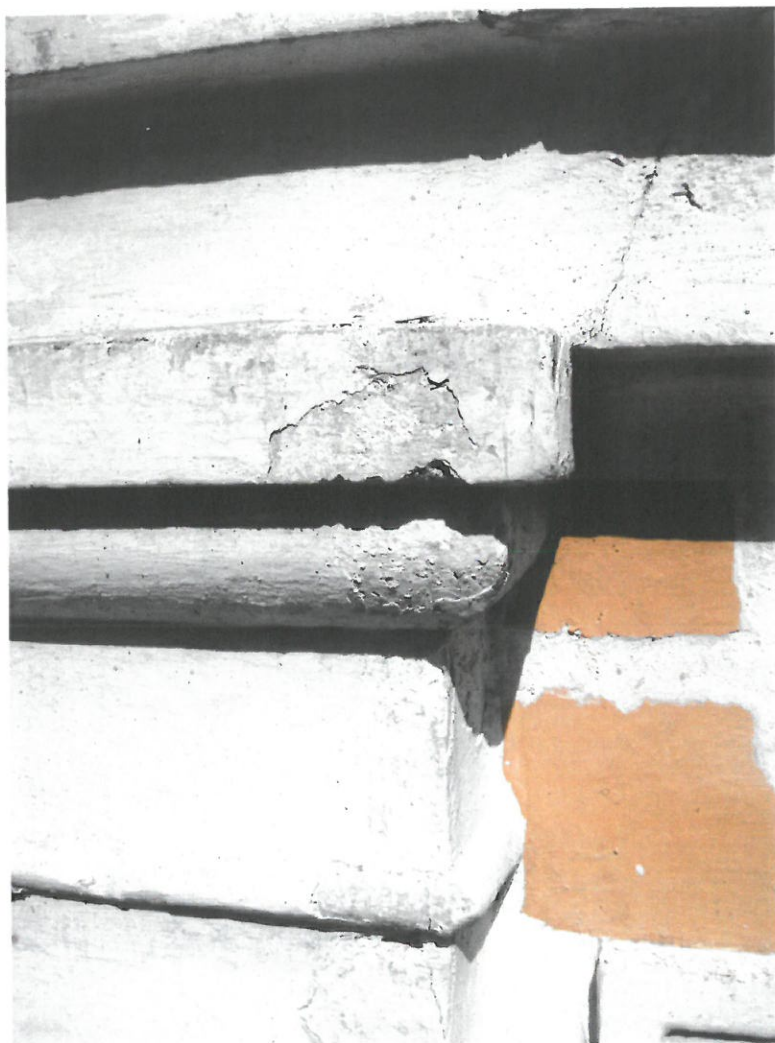
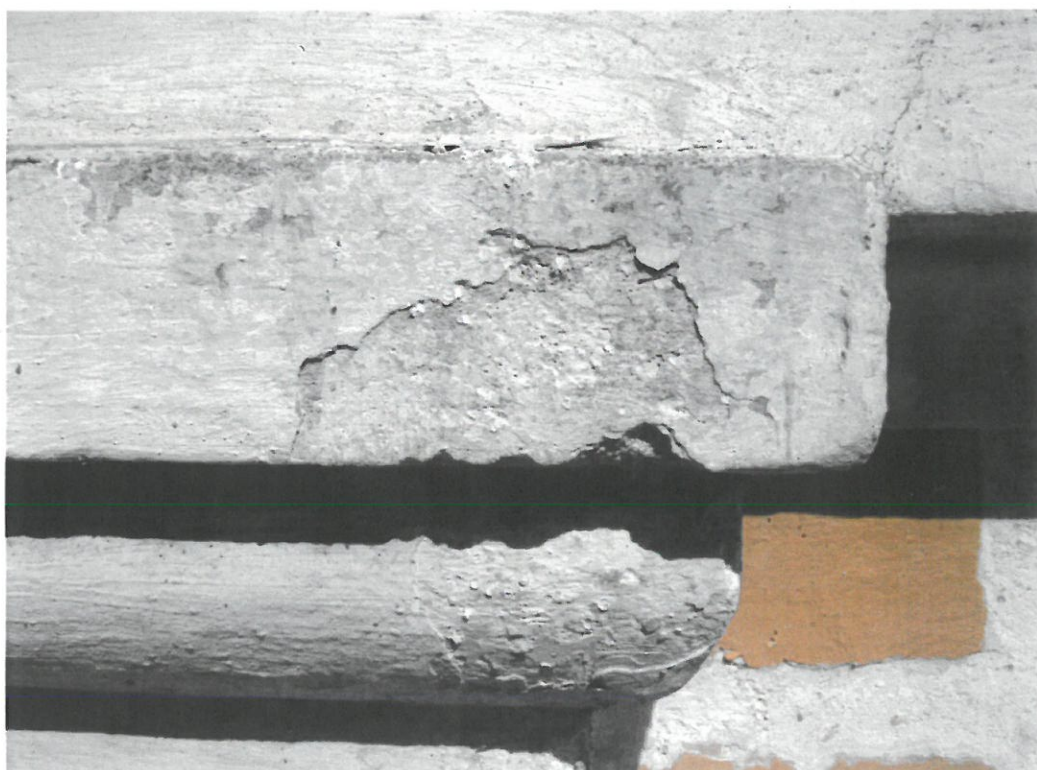
ZDJ. 71 8 SOKÓŁKA. KAMIENICA PRZY UL. PIŁSUDSKIEGO 1. ELEWACJA POŁUDNIOWA. ODKRYWKI W OBRĘBIE KAPITELA
– WIDOCZNE ŚLADY NAJSTARSZEJ, BIAŁEJ WARSTWY

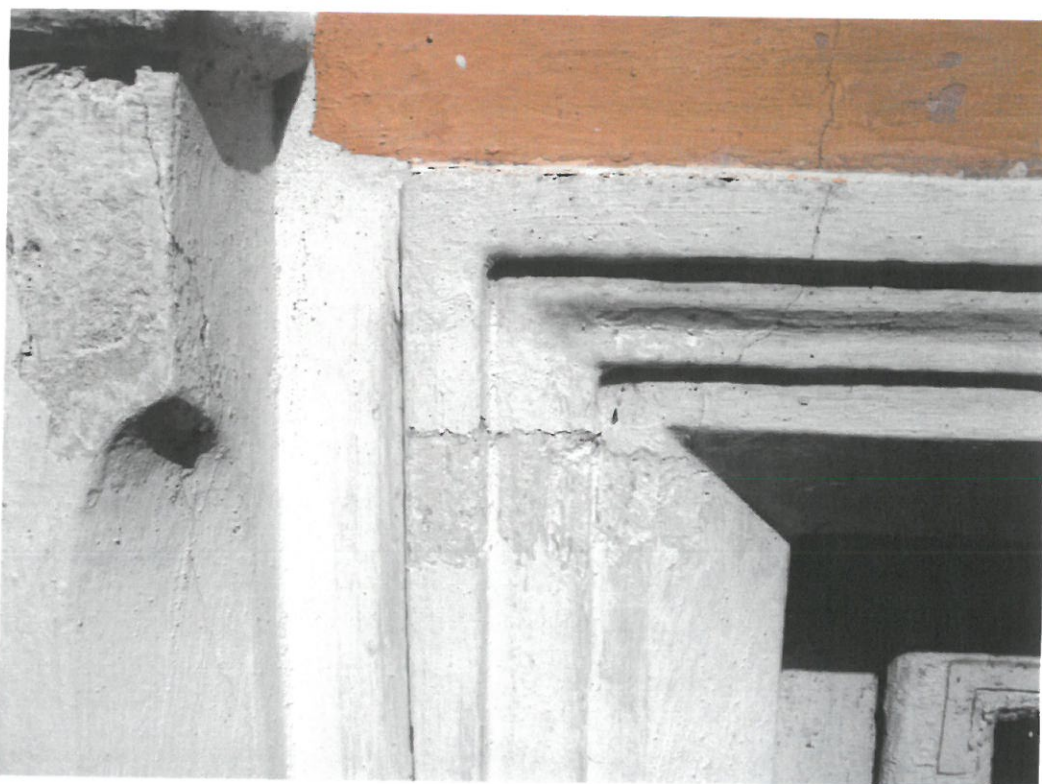
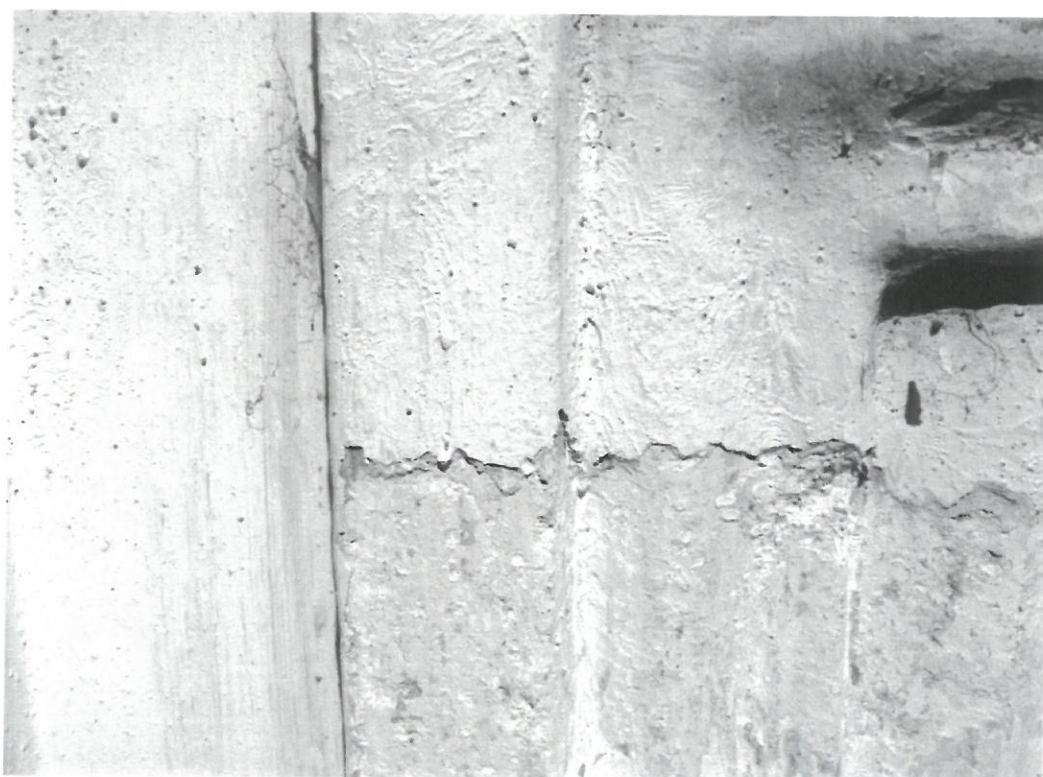
ZDJ. 7 | 8 SOKÓŁKA. KAMIENICA PRZY UL. PIŁSUDSKIEGO 1. ELEWACJA POŁUDNIOWA. ODKRYWKI
W OBRĘBIE OPASKI OKIENNEJ— WIDOCZNE ŚLADY NAJSTARSZEJ, BIAŁEJ WARSTWY

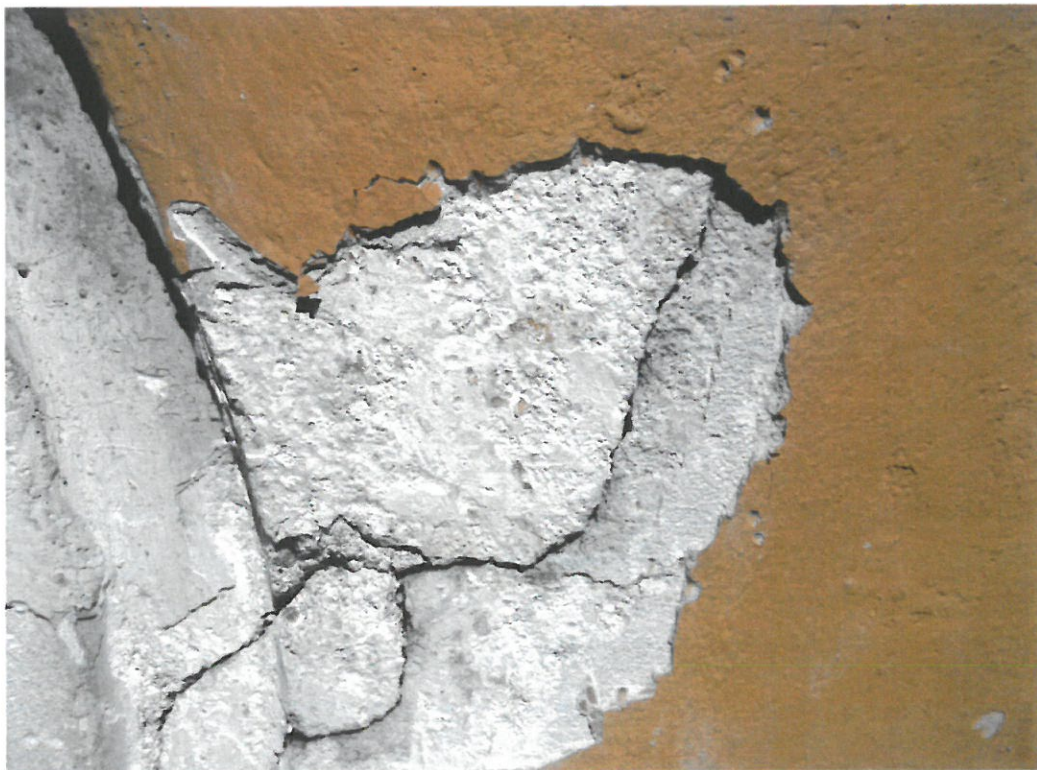
ZDJ. 9 I 10 SOKÓŁKA. KAMIENICA PRZY UL. PIŁSUDSKIEGO 1. ELEWACJA POŁUDNIOWA. ODKRYWKI W OBRĘBIE PŁYCINY – WIDOCZNE ŚLADY OCHRY NA POWIERZCHNI PŁYCINY I NA PŁASZCZYŹNIE ŚCIANY

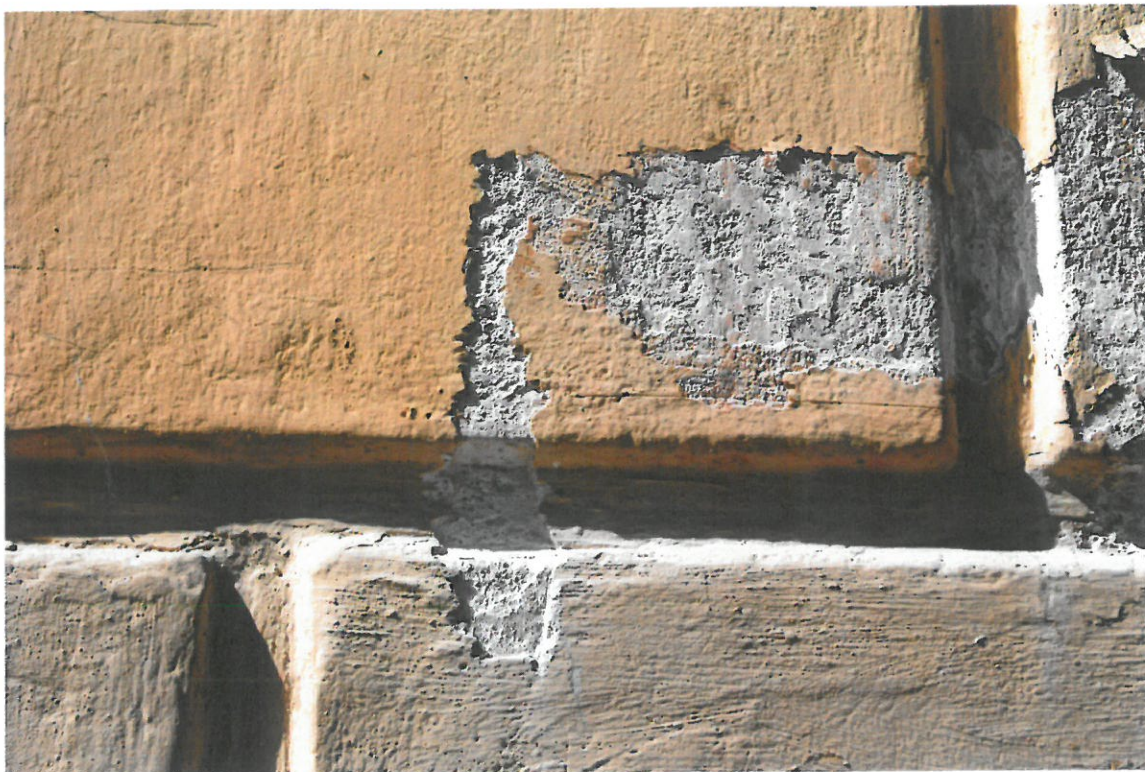
ZDJ. 11, 12 SOKÓŁKA. KAMIENICA PRZY UL. PIŁSUDSKIEGO 1. ELEWACJA POŁUDNIOWA. ODKRYWKI
W OBRĘBIE BONIOWANIA – WIDOCZNE ŚLADY OCHRY

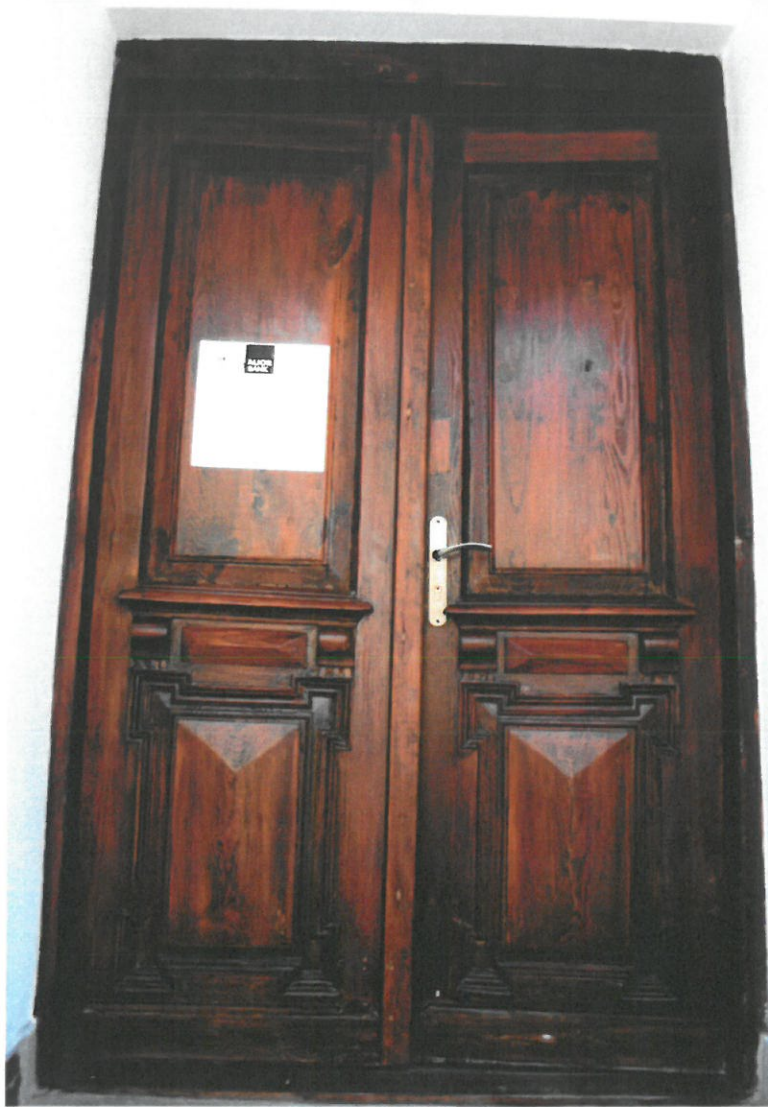
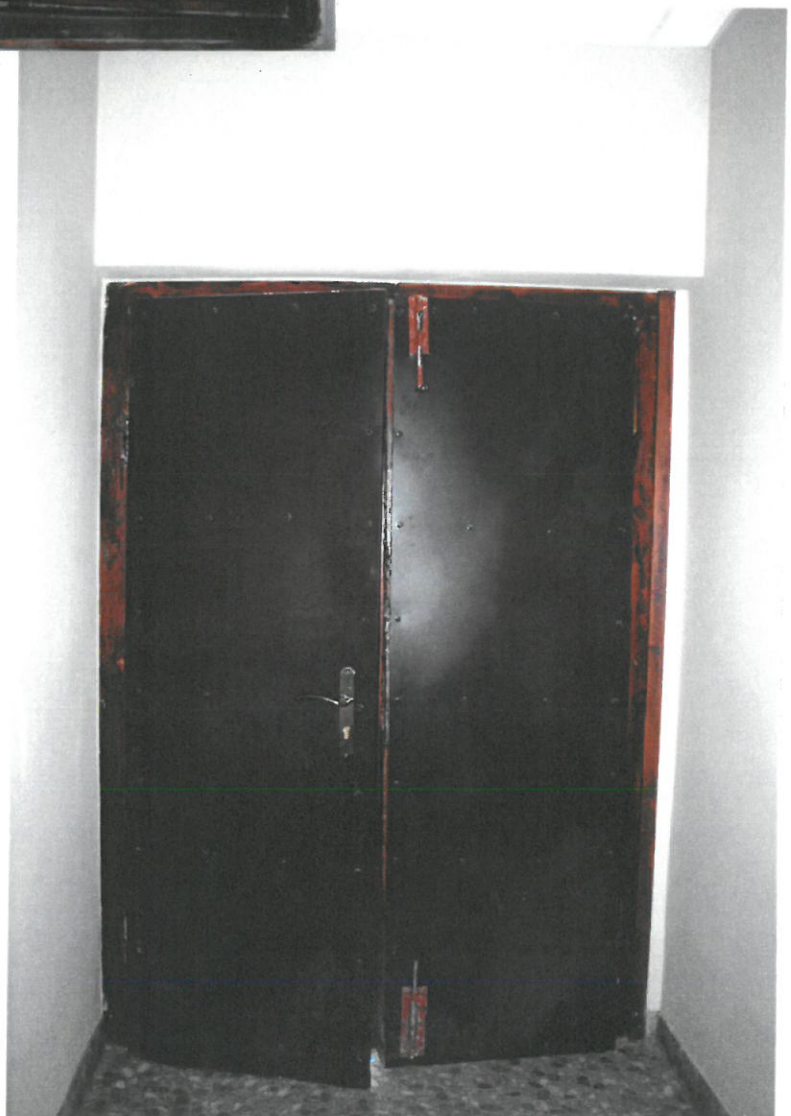
Drewniane drzwi ramowo płycinowe zdobione technikami stolarsko snycerskimi zostały oczyszczone z wszystkich warstw farb od strony awersu i pokryte ciemną lakiero-bejcą. Rewers i krawędzie drzwi obite są blachą. Zachowane na stykach płycin i ram, widoczne pod lakierem, niewielkie resztki starych powłok są w kolorze białym, lecz nie można jednoznacznie stwierdzić, czy są to resztki farby czy szpachli. Jedynym, dostępnym w obecnym stanie miejscem, gdzie zachowały się warstwy farb jest krawędź drzwi częściowo obita blachą. Najstarszą, zachowaną warstwą w tym obszarze jest farba biała jednak ze względu na usytuowanie /krawędź, która najłatwiej ulega ścieraniu/ nie należy uznać wyniku badań za miarodajny /zdj13 – 16/.

ZDJ. 13, SOKÓŁKA.
KAMIENICA PRZY UL. PIŁSUDSKIEGO 1
DRZWI ZEWNĘTRZNE ELEWACJI
WSCHODNIEJ – AWERS

ZDJ. 14 - REWERS

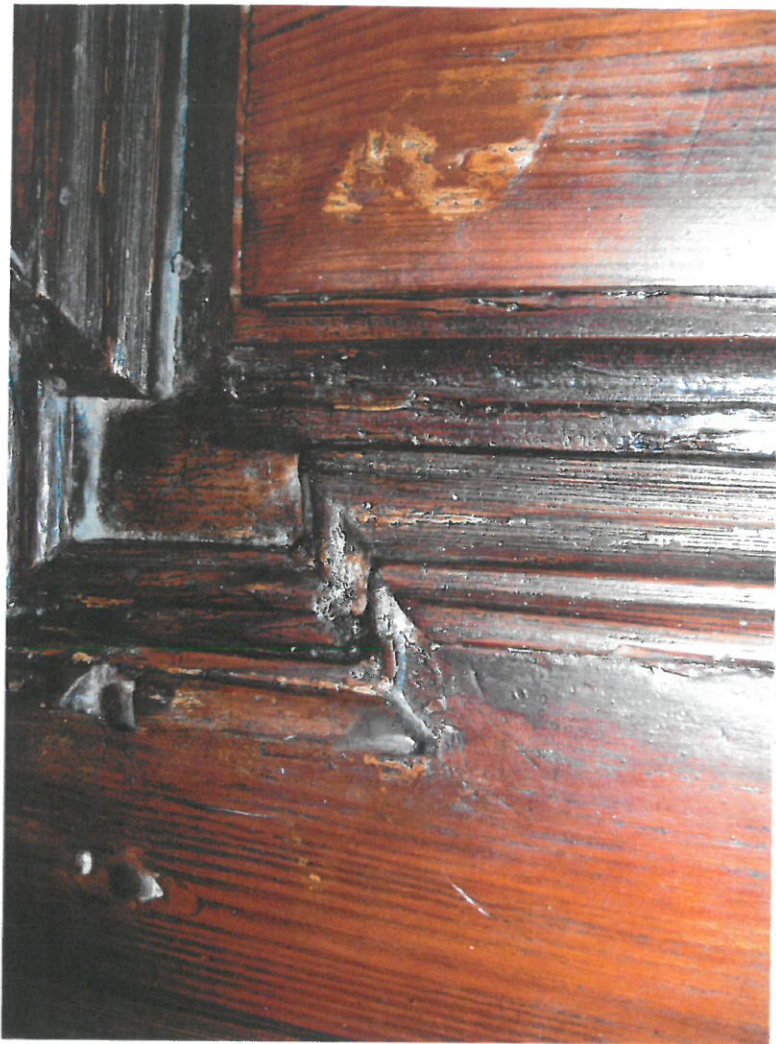
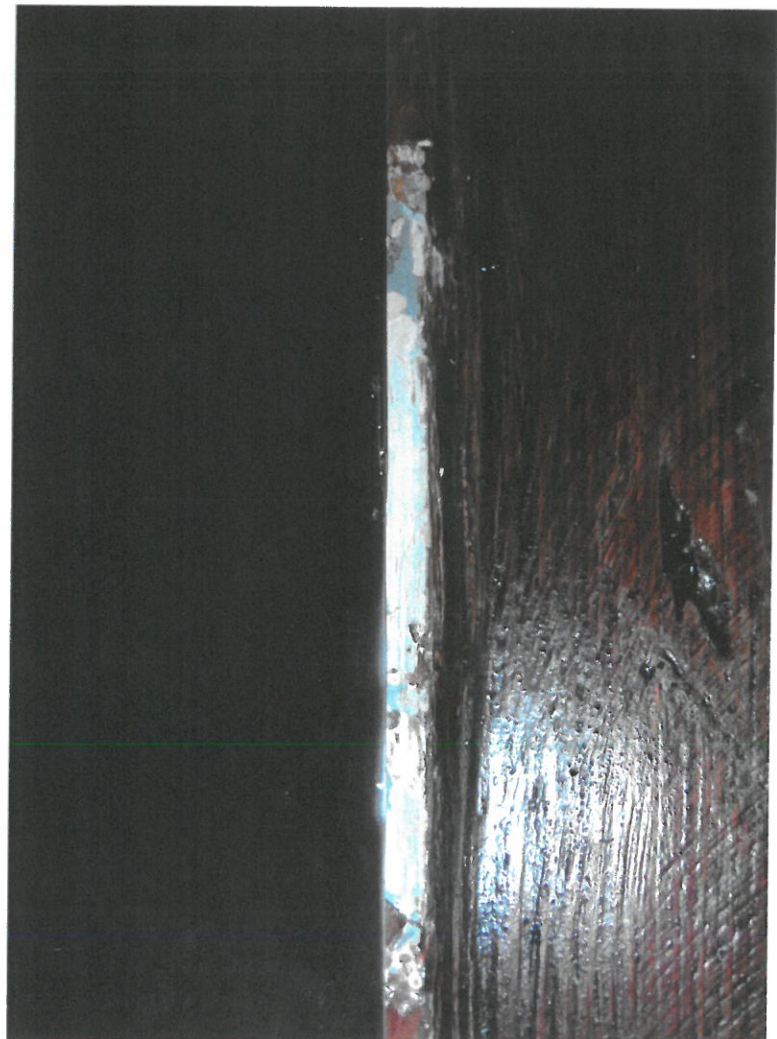
ZDJ. 15, SOKÓŁKA.KAMIENICA
PRZY UL. PIŁSUDSKIEGO 1
DRZWI ZEWNĘTRZNE
ELEWACJI WSCHODNIEJ – AWERS
RESZTKI STARYCH POWŁOK
ZACHOWANE W ZAŁOMKACH

ZDJ. 16 RESZTKI FARBY
ZACHOWANE NA KRAWĘDZI DRZWI

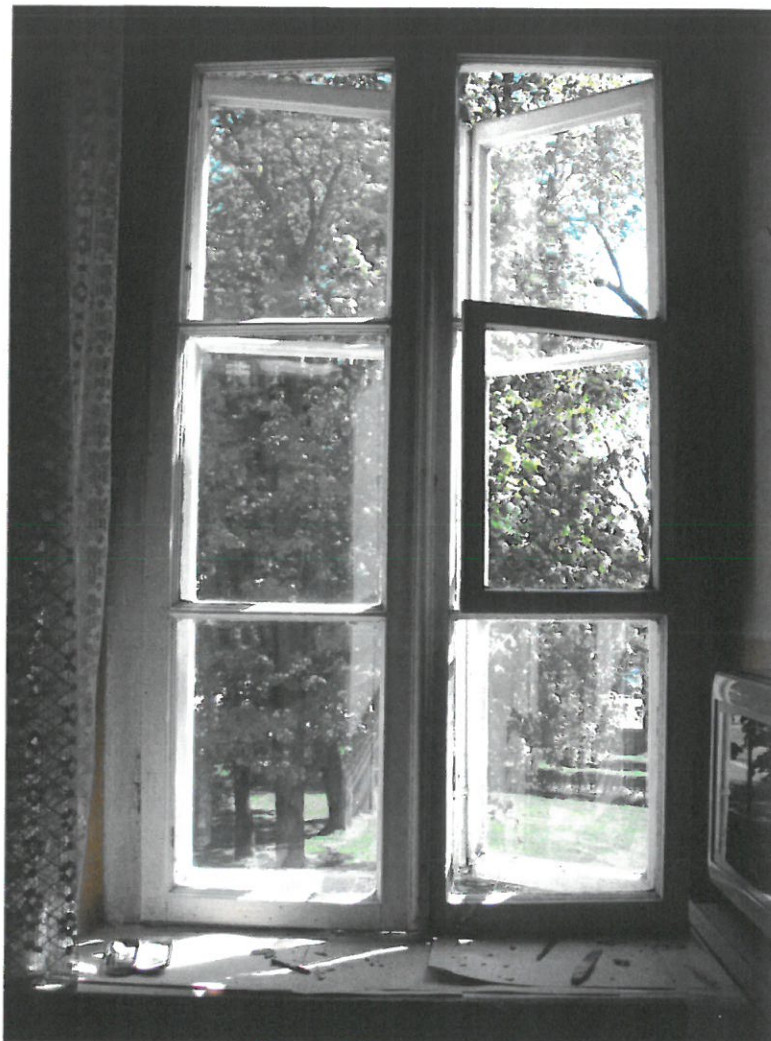
Oryginalna stolarka okienna zachowała się na piętrze kamienicy. Okna są pokryte wieloma warstwami farby olejnej, które tworzą grubą, twardą, spękaną skorupę. Warstwą leżącą bezpośrednio na drewnie jest biała, krucha, zachowana szczątkowo farba olejna /zdj. 17, 18/.

ZDJ. 17, SOKÓŁKA.KAMIENICA PRZY UL. PIŁSUDSKIEGO 1, OKNO, ELEWACJA POŁUDNIOWA
ZDJ. 18 SOKÓŁKA KAMIENICA PRZY UL. PIŁSUDSKIEGO 1, OKNO ELEWACJI POŁUDNIOWEJ,
WIDOCZNA BIAŁA FARBA LEŻĄCA BEZPOŚREDNIO NA DREWNIĘ

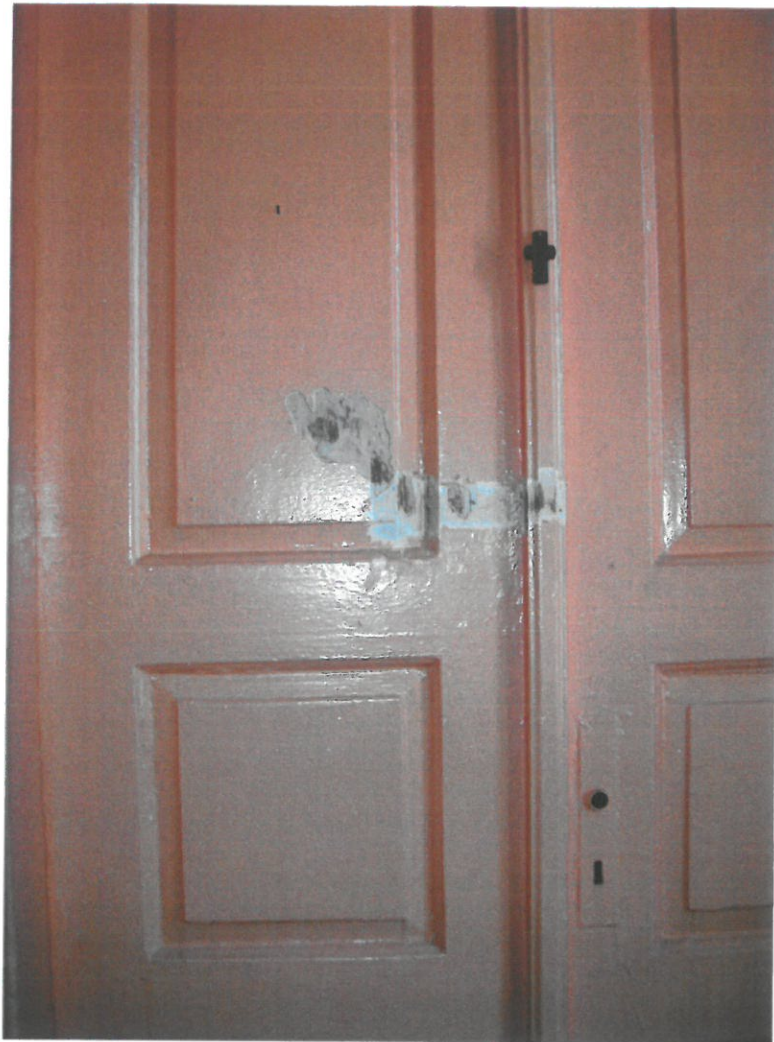
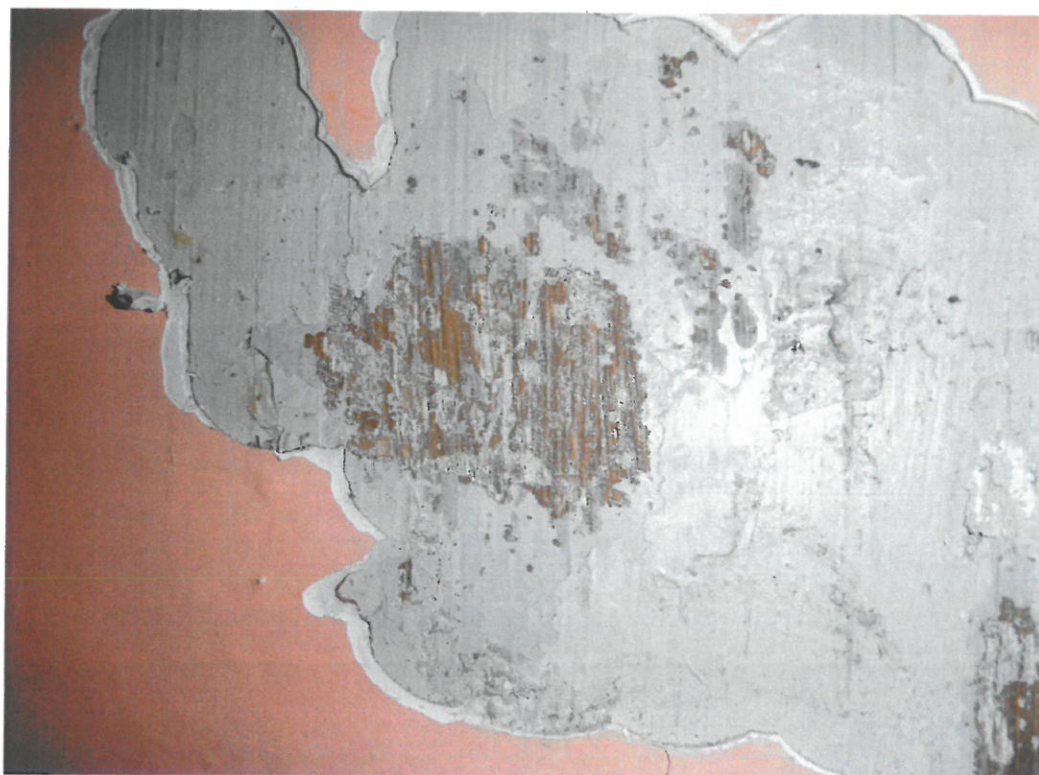
Wszystkie badane drzwi pokryte są kilkunastoma warstwami farb olejnych. Drzwi we wschodniej części budynku zachowały ślady mazerunku na podkładzie kredowym od strony rewersu. Od strony awersu mazerunek nie zachował się, najstarszą warstwą leżącą bezpośrednio na drewnie jest biała, krucha farba olejna. Podobnie białą farbę, jako najstarszą, odstonięto na pozostałych, badanych drzwiach /zdj. 19 – 24/.

ZDJ. 19, SOKÓŁKA.KAMIENICA PRZY UL. PIŁSUDSKIEGO 1,DRZWI A, REWERS
ZDJ. 20 SOKÓŁKA KAMIENICA PRZY UL. PIŁSUDSKIEGO 1, DRZWI A REWERS - MAZERUNEK

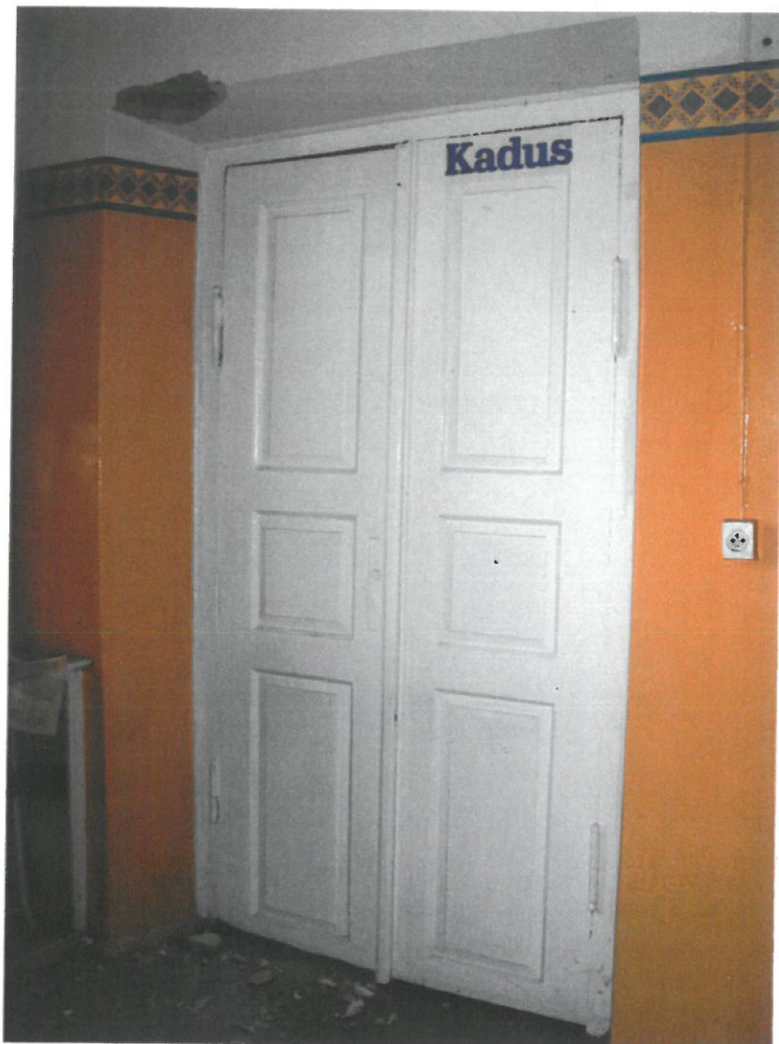
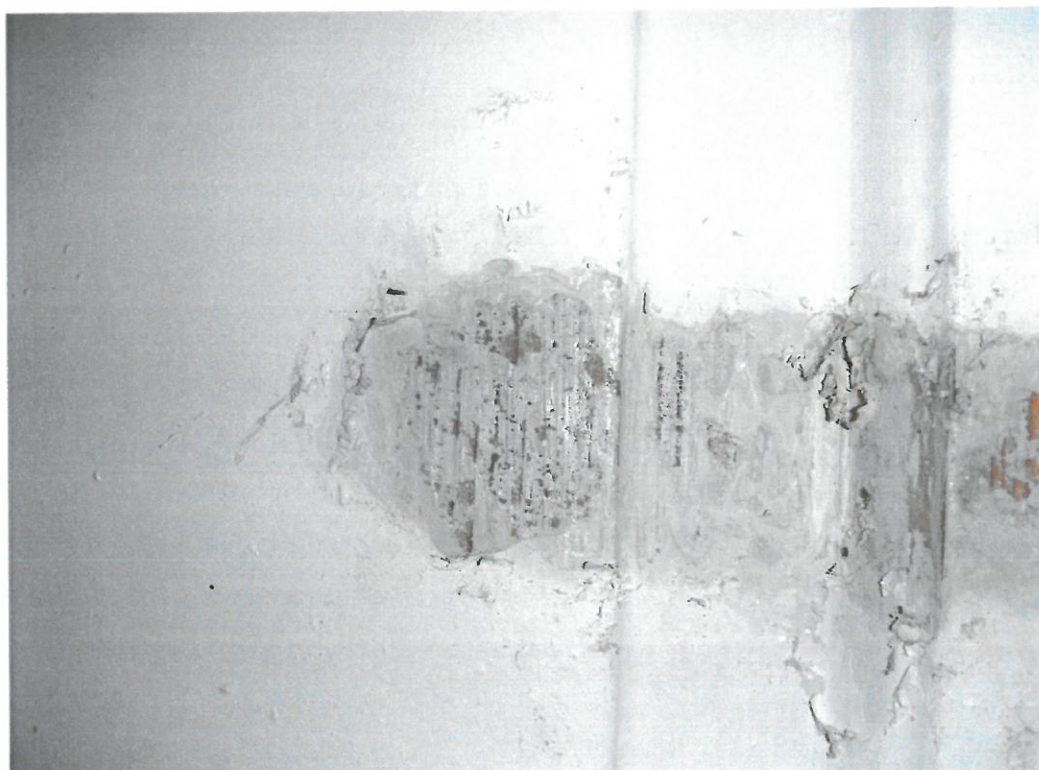
ZDJ. 21, SOKÓŁKA.KAMIENICA PRZY UL. PIŁSUDSKIEGO 1, DRZWI A, AWERS
ZDJ. 22 SOKÓŁKA KAMIENICA PRZY UL. PIŁSUDSKIEGO 1, DRZWI A AWERS – ŚLADY BIAŁEJ FARBY

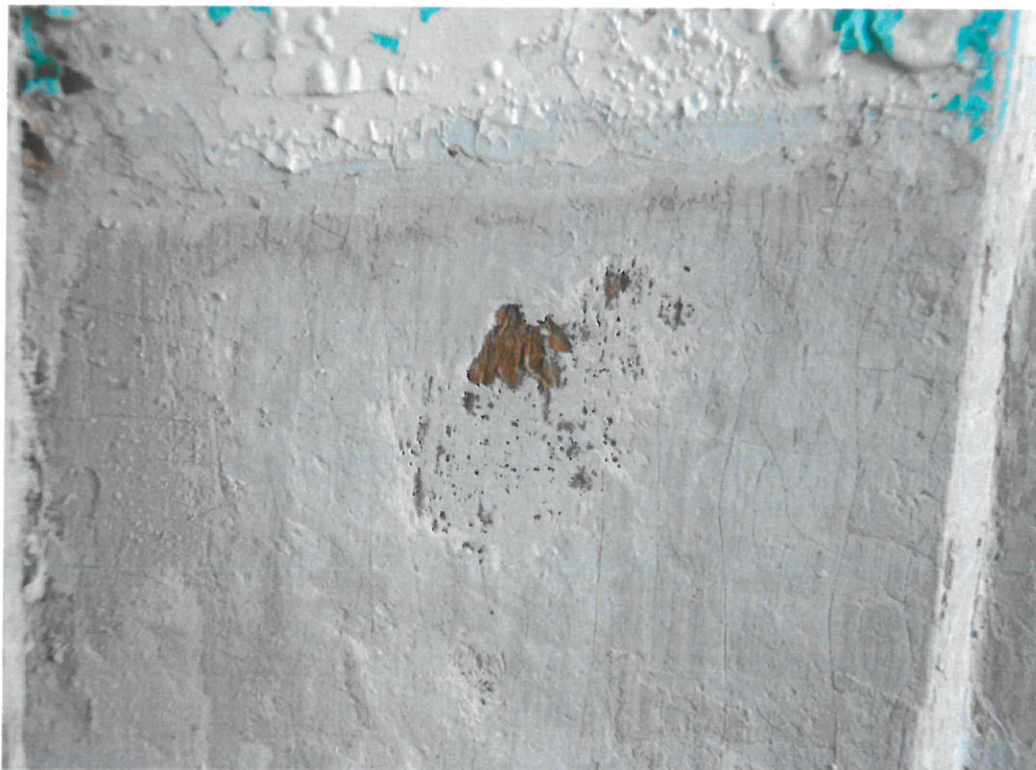
ZDJ. 23, SOKÓŁKA.KAMIENICA PRZY UL. PIŁSUDSKIEGO 1, DRZWI B, AWERS
ZDJ. 24 SOKÓŁKA KAMIENICA PRZY UL. PIŁSUDSKIEGO 1, DRZWI B, AWERS – ŚLADY BIAŁEJ FARBY

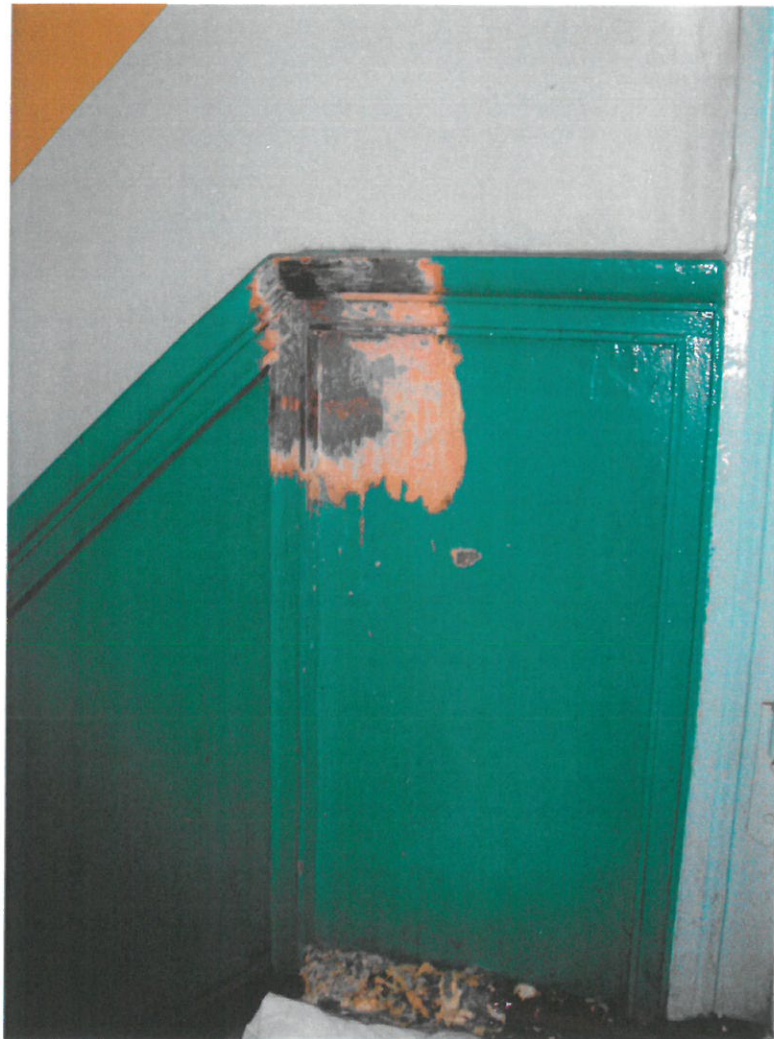
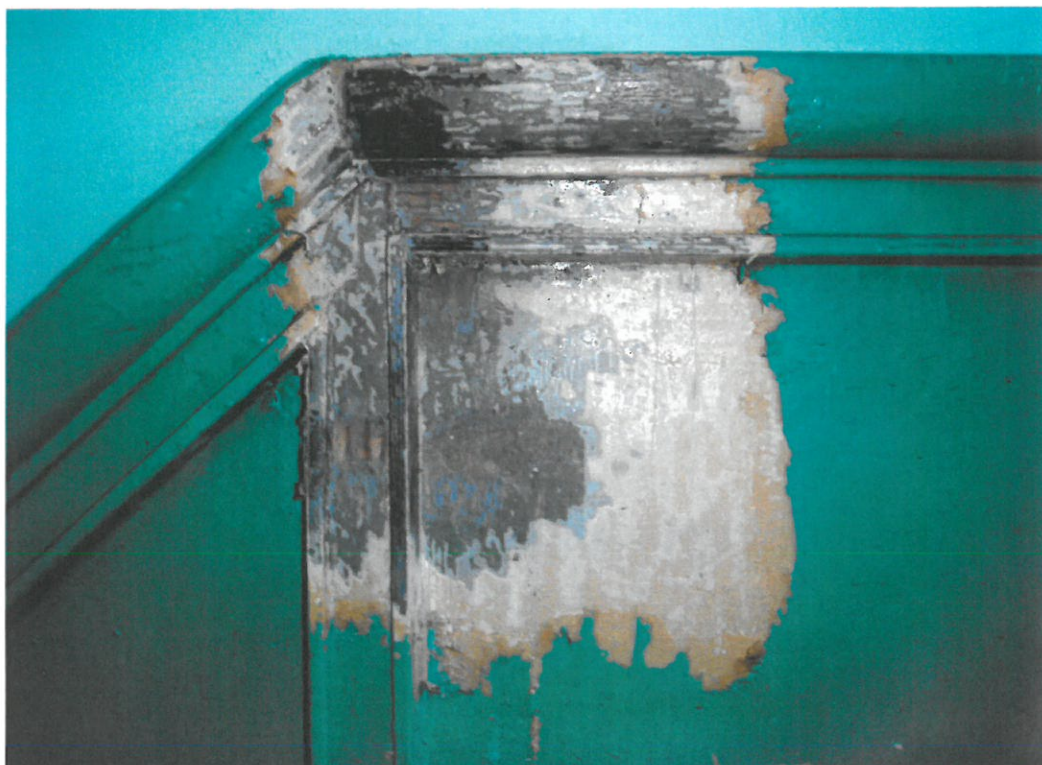
Boazeria pokryta jest kilkunastoma warstwami farb olejnych. Najstarszą powłoką olejną jest farba o kolorze niebieskim. Jednak pierwotnym opracowaniem powierzchni drewna była bejca, której ślady stwierdzono pod warstwą niebieskiej farby olejnej. Stwierdzono wyraźne zróżnicowanie zabarwienia poszczególnych elementów boazerii – płyciny i listwa środkowa obramienia potraktowane były jaśniejszą, zbliżoną do koloru naturalnego drewna bejcą, pozostałe elementy obramienia tzn. listewki okalające i półokrągła listwa wieńcząca potraktowane były ciemną bejcą /zdj.25,26/.

ZDJ. 25, SOKÓŁKA.KAMIENICA PRZY UL. PIŁSUDSKIEGO 1 BOAZERIA KLATKI SCHODOWEJ
ZDJ. 26 SOKÓŁKA KAMIENICA PRZY UL. PIŁSUDSKIEGO 1, WIDOCZNE ZRÓŻNICOWANIE BARWIENIA ELEMENTÓW BOAZERII
