**BADANIA ARCHITEKTONICZNE
BUDYNKU KAMIENICY
PRZY PL. KOŚCIUSZKI 26, W SOKÓŁCE**

Pl. Kościuszki 26, 16-100 Sokółka,
Współrzędne: N53° 24' 21" E23° 29' 46"

do programu badań architektonicznych budynku kamienicy
przy pl. Kościuszki 26, w Sokółce

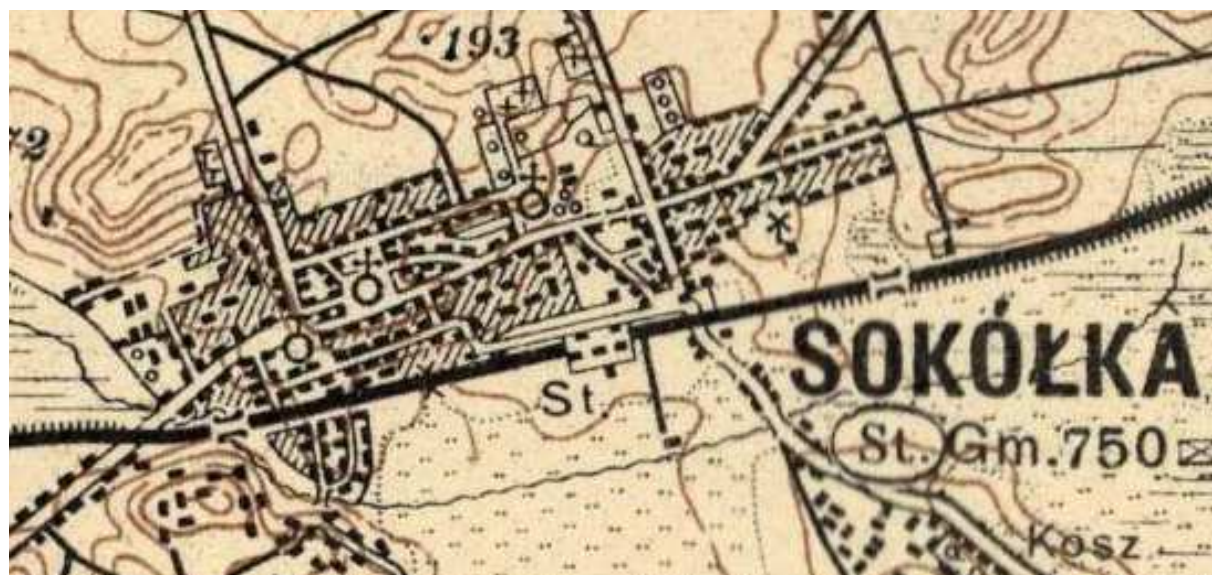
Fragment mapy topograficznej Wojskowego Instytutu Geograficznego z 1928 r. Obecna kamienica przy pl. Kościuszki 26, zlokalizowana tu jest na przecięciu ramion krzyża świątyni zlokalizowanej na placu.

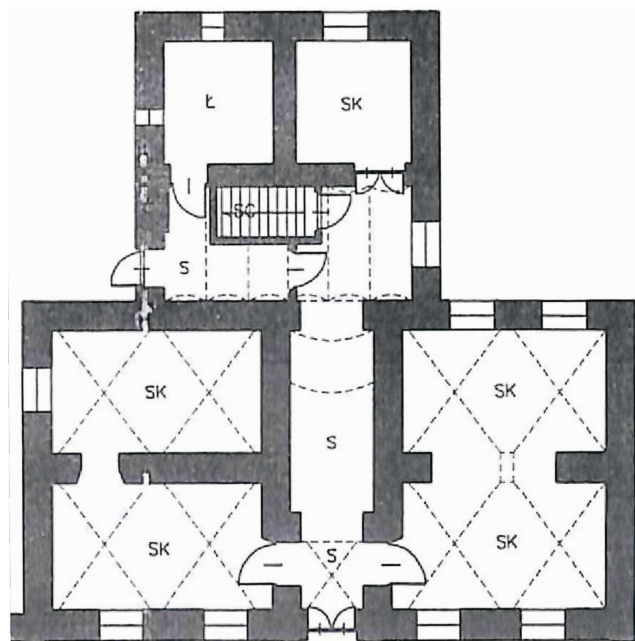
Rzut parteru budynku (fragment rysunku z karty ewidencyjnej obiektu p. 3.1);

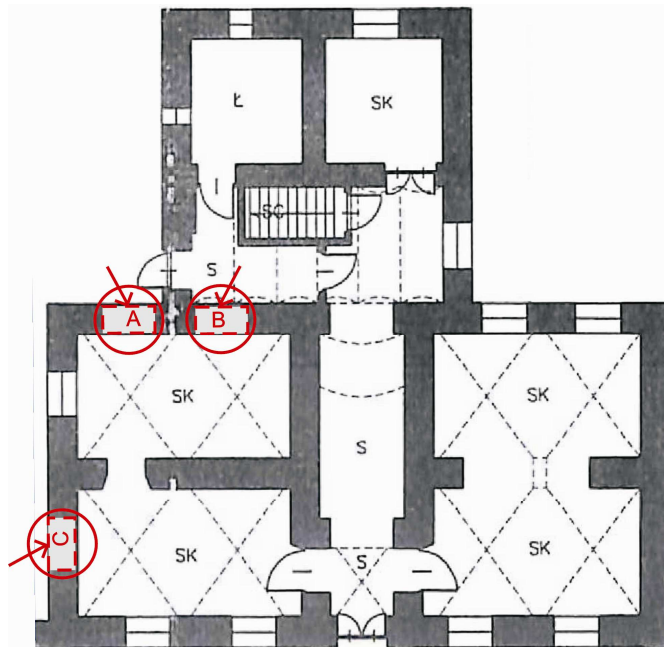
Lokalizacje stanowisk zaplanowanych i wykonanych odkrywek na wskazane na rzucie parteru - rysunku z karty ewidencyjnej.

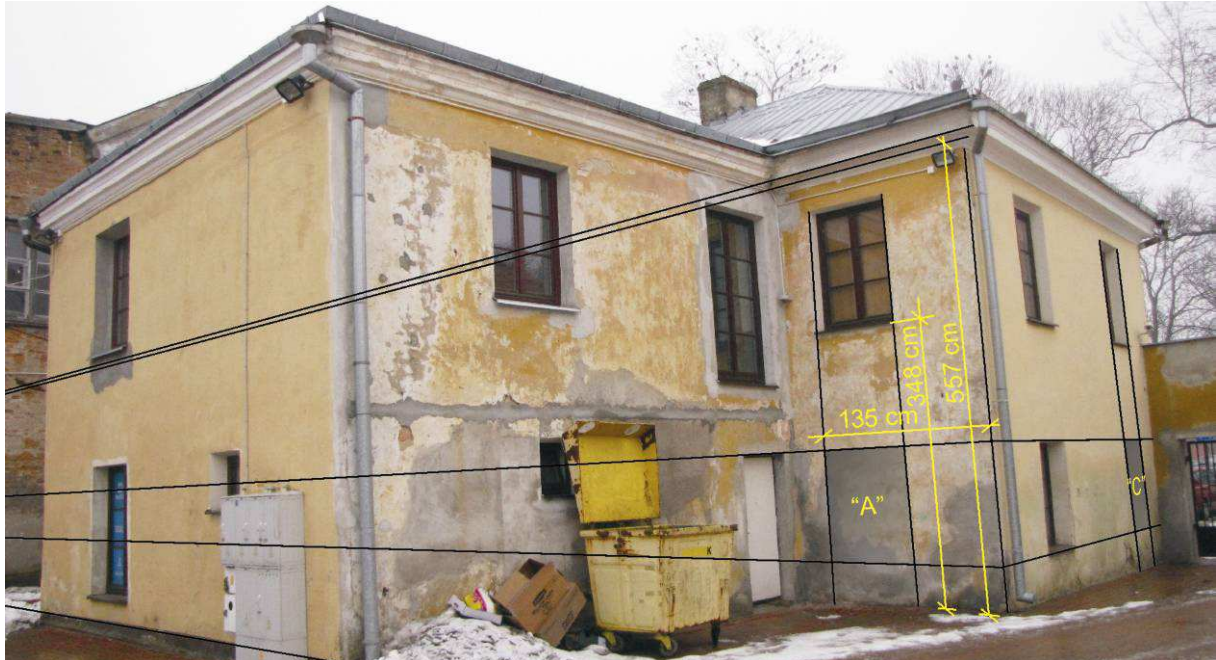
Stanowisko „A” zlokalizowane jest w części parterowej zachodniej partii elewacji północnej, w miejscu wskazanym na powyższym rysunku (od wewnątrz z uwagi na użytkowanie pomieszczenia odkrywka była niemożliwa). Zostało wytypowane w celu ustalenia istnienia otworu okiennego zachodniego.

Widok zachodniej części elewacji północnej korpusu głównego z lokalizacją odkrywek stanowiska „A”

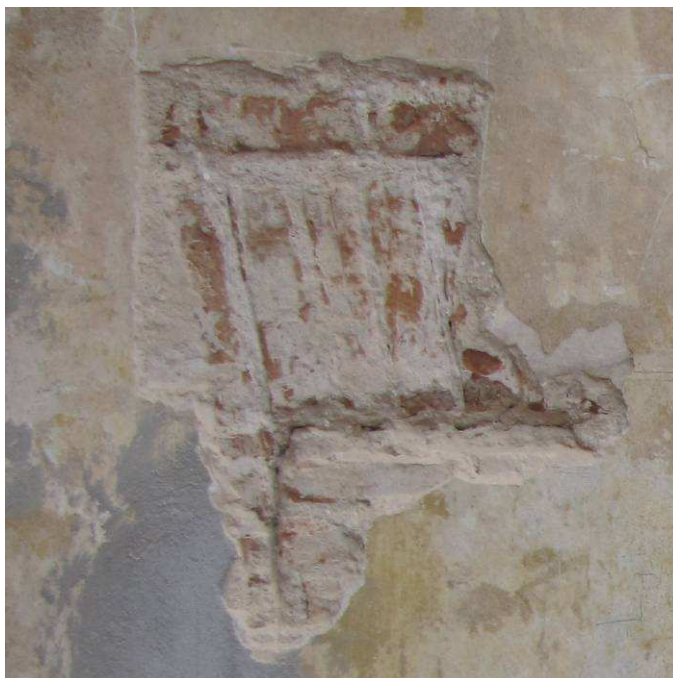
Widok odkrywki nr 1. ze stanowiska „A”

Spod tynku wyłonił się układ cegieł wskazujący na lewy narożnik nadproża otworu w murze. Odkryto tu cztery pełne cegły ceramiczne w kolorze czerwonym (oraz fragment piątej) o wymiarach 31 x 6,6 – 6,9cm, łączone zaprawą wapienno-piaskową, usytuowane z niewielkim skosem od pionu w lewo, w układzie wachlarzowym. Jednocześnie utrzymują one poziom linii utworzonej z ich dolnych krawędzi. Poniżej nich cegły wmurowane zostały w układzie poziomym, z przerwą w wątkach warstw murarskich wytyczającą wyraźną, pionową krawędź pierwotnie istniejącego otworu w murze. Znajduje się ona poniżej drugiej

cegły z wachlarza. Warstwy murarskie po obu stronach tej krawędzi różnią się również poziomami ich ułożenia. Nie stwierdzono jednak wyraźnych różnic między nimi w jakości użytych materiałów: cegieł i zaprawy.

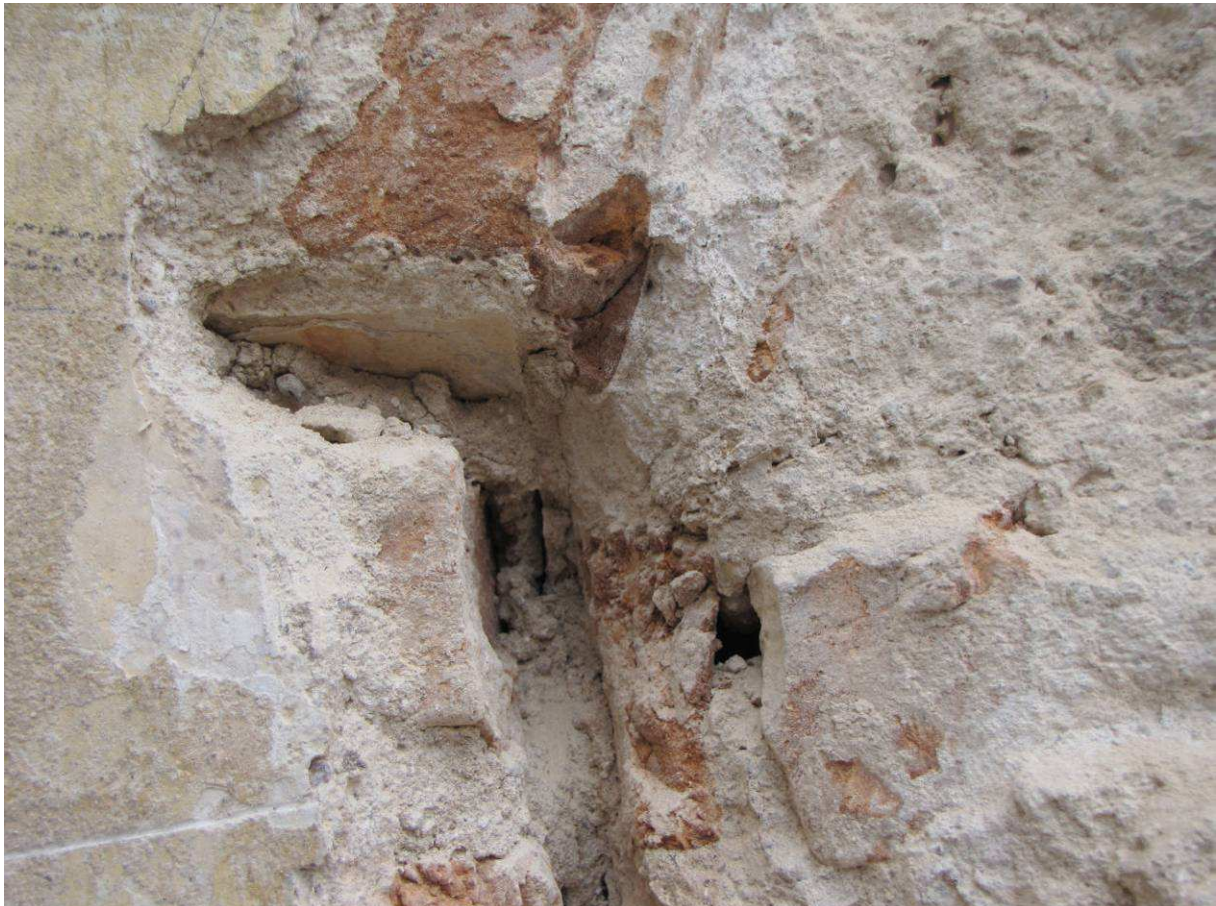
Przenosząc szerokość okna ze wschodniej części elewacji korpusu głównego budynku, wytyczono lokalizację drugiej odkrywki. Skuto tu następny fragment tynku na tym stanowisku, o wymiarach ok. 40 x 40 cm. Znalaziono układ cegieł świadczący o prawym narożniku dawnego otworu – dwie cegły ustawione z niewielkim skosem od pionu (o prawym kierunku odchyłki, przeciwnym w stosunku do cegieł z pierwszej odkrywki,) oraz wyraźną krawędź pionową między cegłami w układzie poziomym, poniżej pierwszej ze skośnych.

Fragment odkrywki nr 2 ze stanowiska „A” z widocznym, pierwotnym wymalowaniem tynku nadproża.

Ujawnione zostało tu także otynkowanie powierzchni bocznej i górnej dawnego otworu w murze, wraz ze śladami wymalowania farbą wapienną o barwie jasno-niebieskiej. W sąsiedztwie narożnika, w murze ściany znaleziony został również kamień, o nieregularnym kształcie użyty w trakcie jej wznoszenia. Jest to duży (ok. 25 x 30cm), granitowy kamień polny, o barwie sinej, z powierzchnią świadczącą o prostej obróbce kamieniarskiej (bicia, odłupywania), uzdatniającej go do użycia jako materiał budowlany.

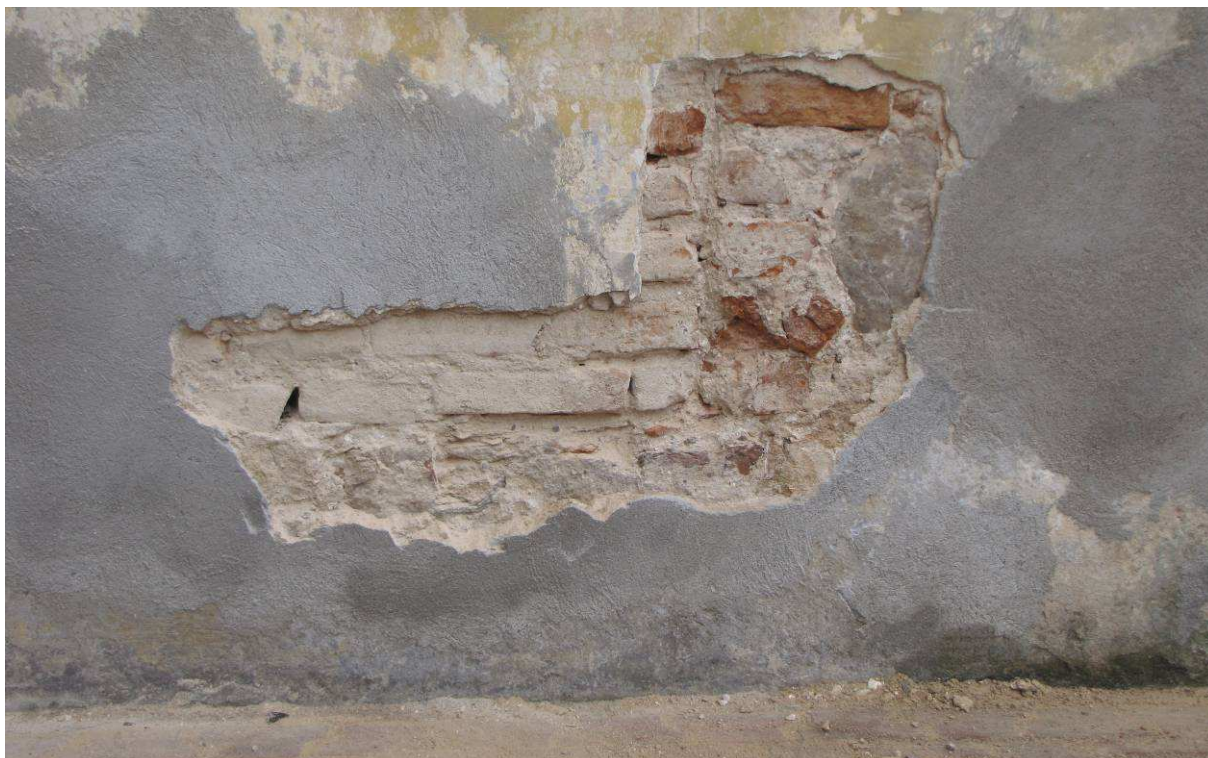
Trzecia odkrywka na tym stanowisku (zlokalizowana ok. 1,5m poniżej drugiej) pozwoliła ustalić wysokość dolnej krawędzi dawnego otworu. Powyżej niej cegły mają odmienną grubość od tych, użytych w murze ściany (są cieńsze, wysokość wozówki wynosi u nich 6 – 6,5cm). Ponadto, poniżej tej krawędzi przerwana została, wyraźnie widoczna wyżej, przerwa między wątkami warstw cegieł z muru ściany i zamurowania dawnego otworu. Poniższa warstwa cegieł posiada też kontynuację w dalszym murze ściany.

Odkrywka nr 3 ze stanowiska „A” - prawy narożnik dawnego otworu na wysokości parapetu.

W tej odkrywce również natrafiono na duży kamień granitowy) w murze ściany. Został odsłonięty on spod tynku jedynie we fragmencie.

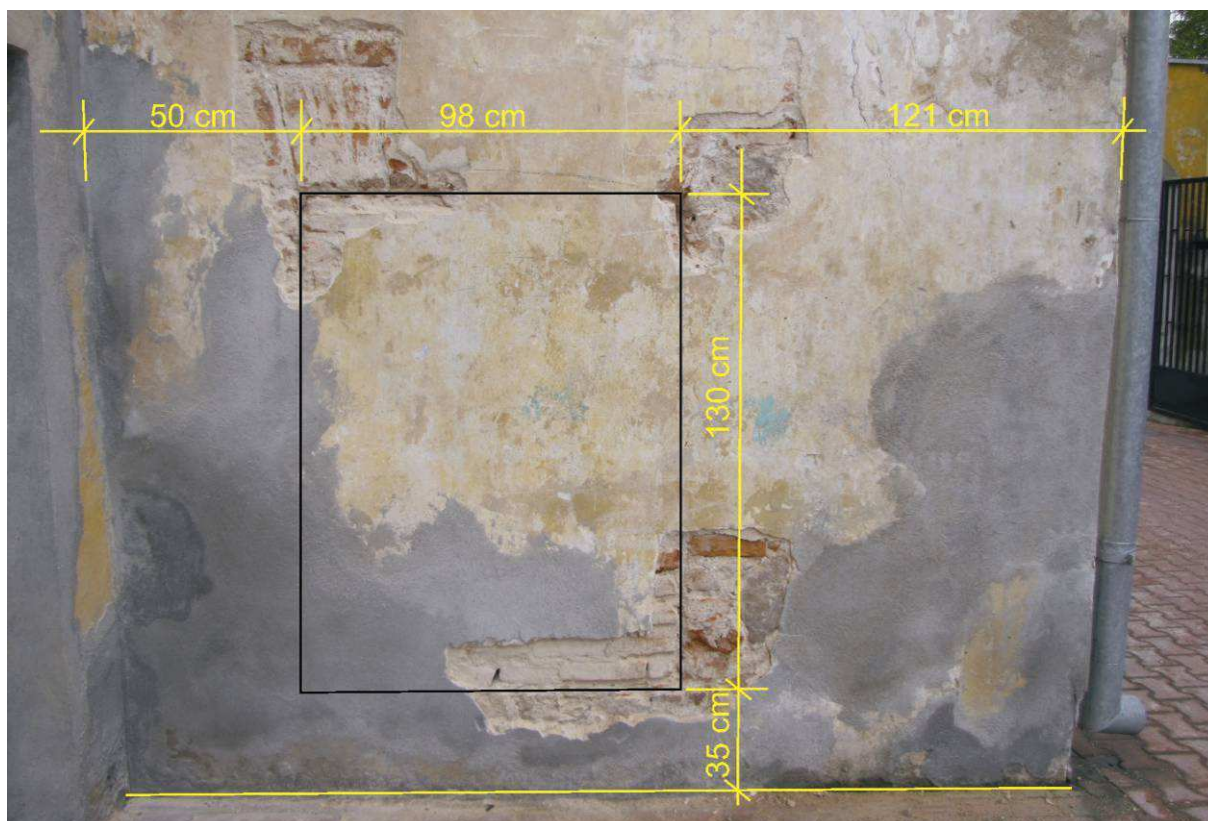
Wielkość i usytuowanie pierwotnego otworu okiennego określony na podstawie trzech odkrywek na stanowisku „A”.

Odsłonięte fragmenty tynku na tym stanowisku („A”) pozwalają na jednoznaczne stwierdzenie o pierwotnym istnieniu tu otworu okiennego, o powierzchni zbliżonej do otworów ze wschodniej części głównego korpusu budynku. Ustalone w powyżej opisanych odkrywkach narożniki pierwotnego otworu pozwoliły na określenie jego wielkości. Posiadał on wysokość 130cm oraz szerokość 98cm w świetle muru (bez tynku) i był regularnym prostokątem. Poziom jego parapetu znajdował się 35cm powyżej obecnego (znacznie podwyższonego w stosunku do pierwotnego) poziomu posadzki podwórza, 313cm poniżej parapetu okna pierwszego piętra oraz 522cm poniżej najszerzej poziomej płaszczyzny gzymsu podokapowego. Prawa krawędź otworu usytuowana jest 121cm od krawędzi budynku, lewa znajduje się 50cm od ściany oficyny. Pomimo układu cegieł w nadprożu takiego, jakie stosowano przy łukach odcinkowych, jest ono zwieńczone poziomą płaszczyzną. Tego typu rozwiązania techniczne stosowano szeroko w okresie baroku.

Różnica szerokości odkrytego otworu w stosunku do szerokości okien w zachodniej części budynku (106 i 107cm - w świetle otynkowanego muru) oraz okna I piętra powyżej tego stanowiska, wynosi ok. 10cm i wynika najprawdopodobniej z zastosowania węgarków pionowych we wszystkich pierwotnych otworach okiennych (o szerokości ok. 5,0cm). W istniejących obecnie, węgarków nie ma, zapewne zostały one skute przy montażu współczesnej stolarki okiennej. Potwierdzenie tej hipotezy wymagałoby szerszej ingerencji w strukturę zabytku, niż była planowana oraz uzgodniona z Podlaskim Wojewódzkim Konserwatorem Zabytków w Białymstoku. Jest ono nadal możliwe przy dalszych badaniach lub remoncie, w którym odtworzono by pierwotny otwór okienny w tym miejscu. Uwzględniając węgarki i tynk wewnątrz otworu, jego usytuowanie odpowiada wielkości oraz lokalizacji skrajnego okna ze wschodniej części elewacji budynku głównego.

Kolejnym wnioskiem zauważonym przy odkrywkach na stanowisku „A” (potwierdzonym również w stanowisku „B”) jest fakt zastosowania w murze ścian budynku wstawek z kamienia polnego o dość dużych gabarytach. Najprawdopodobniej wynikało to z dużej dostępności tego materiału oraz mniejszych kosztów jego pozyskania niż wartość budulca ceramicznego. Wstawki z nieregularnych (obłych) kamieni miały jednak negatywny wpływ na jakość wiązania muru przy użyciu zaprawy wapienno-piaskowej.

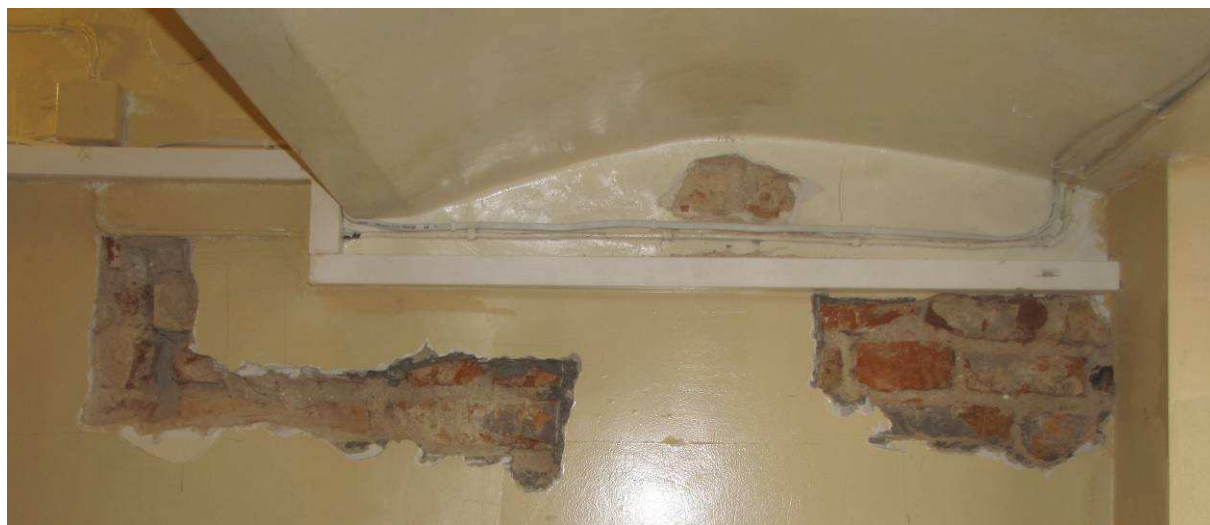
Stanowisko „B” zlokalizowane jest w części parterowej dziś znajdującej się wewnątrz budynku, w przedsionku oficyny, pod spocznikiem klatki schodowej.

Widok fragmentu dawnej zachodniej części elewacji północnej korpusu głównego z lokalizacją odkrywek stanowiska „B”

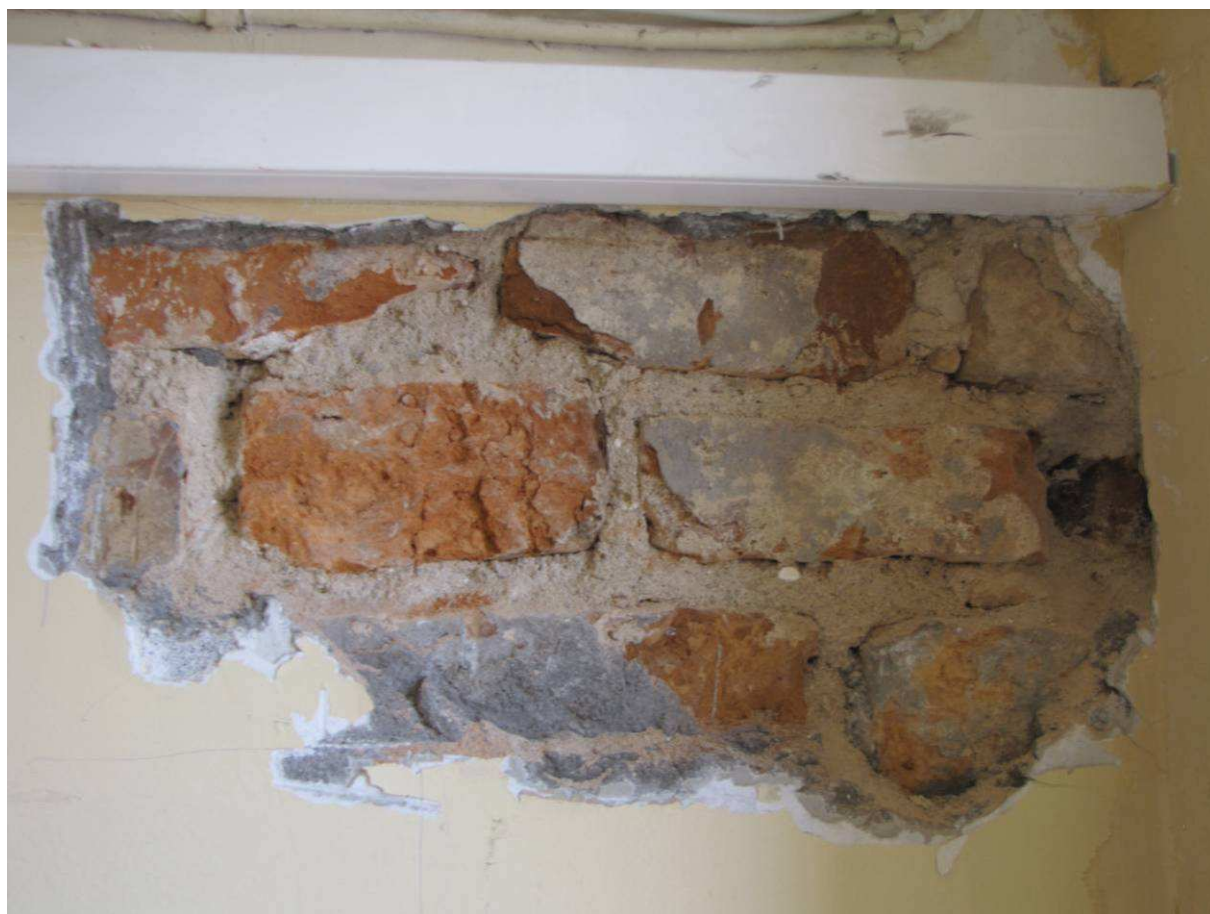
Widok odkrywki nr 1. ze stanowiska „B”

Spod tynku, na całej powierzchni odkrywki, wyłonił się jednorodny mur z cegieł o nieregularnych kształtach, zróżnicowanych w jakości i kolorach (od barwy brunatnej, poprzez ciemnoczerwoną, czerwoną - do żółtej). Również zaprawa różniła się jakościowo od tej, znalezionej w pierwotnym murze odkrywek stanowiska „A”.

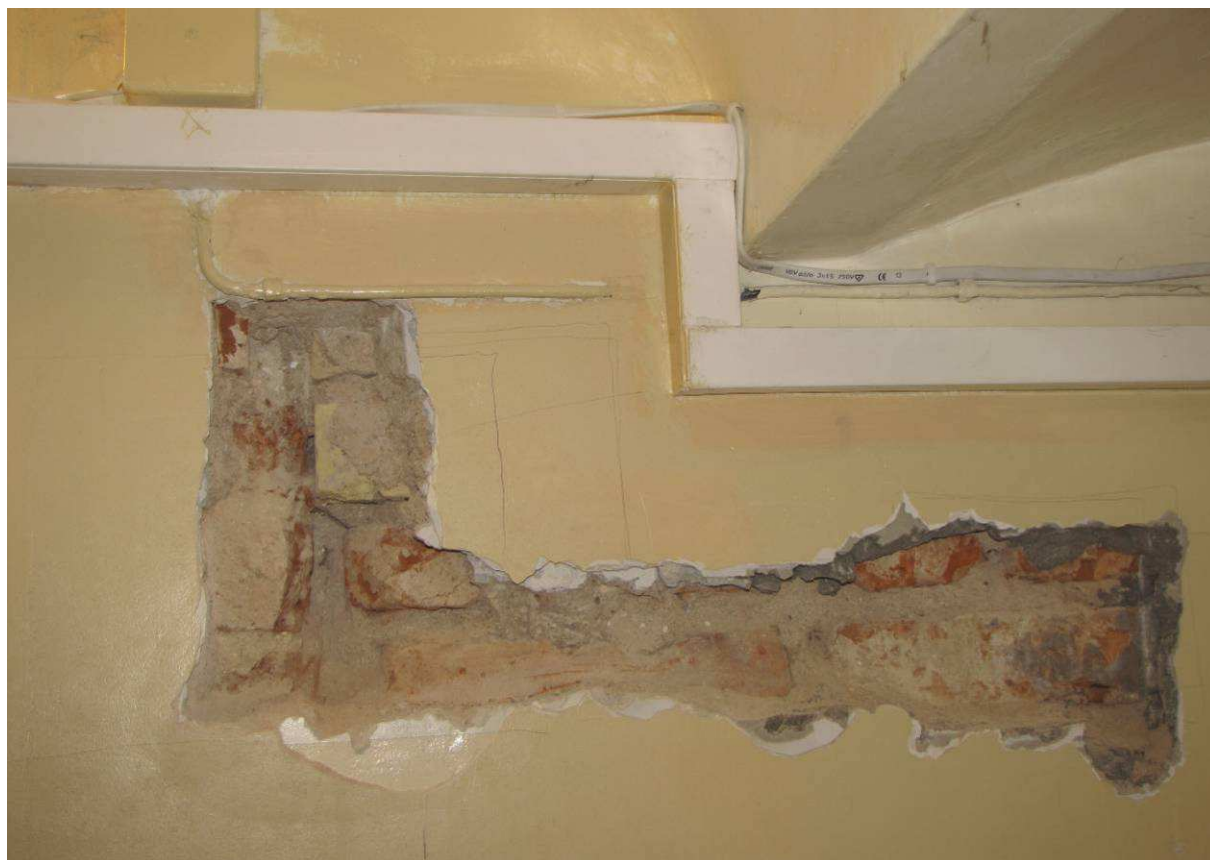
Odkrywkę nr 2 wytyczono ok. 1.0m na lewo od wytyczonej wcześniej krawędzi w odkrywce nr 1. W związku z brakiem zakładanego efektu (spodziewano się odnalezienia krawędzi otworu okiennego) poszerzono odkrywkę w kierunku lewym (wschodnim) do łącznej długości 85cm. W odległości 132cm od zewnętrznej ścianą oficyny natrafiono na krawędź między różniącymi się wątkami muru. Poziomy warstw cegieł mijają się, a rodzaj zaprawy po obydwu stronach różni się jakością. Po poszerzeniu odkrywki w górę do łącznej wysokości

ok. 30cm, odnaleziono kontynuację pionowej, nieregularnej spoiny. Wątki murarskie z jej prawej strony były kontynuacją wątków z odkrywki nr 1. Oprócz tego jakość zaprawy i materiału ceramicznego pozwalały na stwierdzenie o jednorodnym wymurowaniu od odkrytej spoiny do ściany zewnętrznej oficyny.

Widok odkrywki nr 2. ze stanowiska „B”

Ściana w miejscach wykonanych odkrywek nosi ślady znacznych, wtórnych przemurowań, najprawdopodobniej pochodzących z okresu początku XX w. Świadczy o tym rodzaj cegieł i zaprawy użytych w przemurowanej ścianie. Cegły sprawiają wrażenie użytego wtórnie materiału rozbiórkowego, a zaprawa sprawia wrażenie mocniejszej (twardszej) niż w pierwotnym murze, rozpoznanym na stanowisku „A”. Najprawdopodobniej przemurowanie to było związane koniecznością wzmocnienia muru ściany, przy oparciu na niej spocznika klatki schodowej. Znajdujący się w tym miejscu otwór nie dawał pewności przeniesienia obciążeń spocznika i biegu klatki schodowej, nawet po jego zamurowaniu. Można również przypuszczać, że pierwotnie użyto w nim również wstawek z kamieni polnych, które kolidowały z osadzeniem belek stalowych ww. ustrojów budowlanych.

Inną możliwością, tłumaczącą skalę przemurowania jest możliwość istnienia tu pierwotnie - nie otworu okiennego, lecz drzwi prowadzących z pomieszczenia w północno-zachodniej części budynku bezpośrednio na podwórze, niezależnego wyjścia od tego istniejącego z korytarza.

Więcej informacji na temat ściany w tym miejscu oraz ewentualnych pierwotnych otworów istniejących w niej można by zapewne uzyskać po przebadaniu jej od wewnątrz.

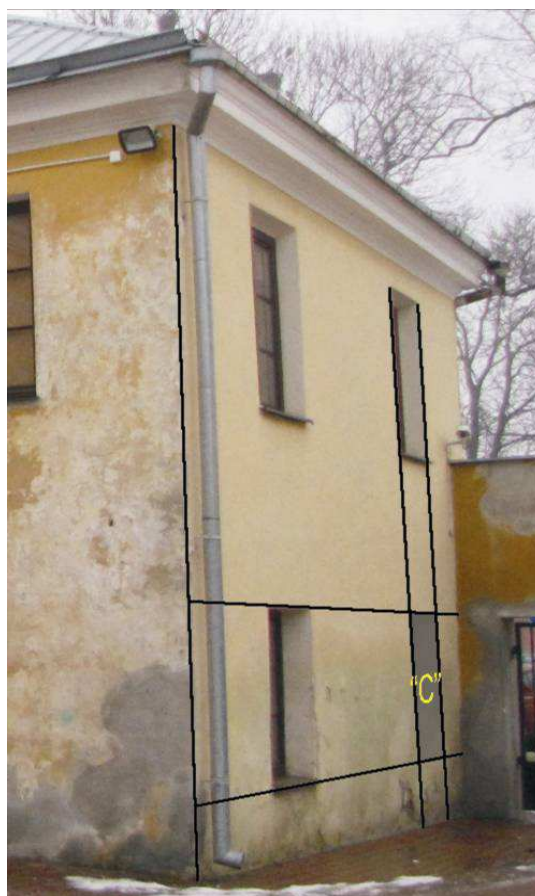
Powierzchnie odkrywek wyznaczono przyjmując za bazę okno powyżej oraz sąsiednie. W poszukiwaniu górnych narożników dawnego otworu wykonano dwie odkrywki. W obydwu znaleziono wyraźny układ cegieł nadproża wykonanego wachlarzowo, ze skośnie (o zmiennej odchyłce) wbudowanymi cegłami. Mają one wymiary takie, jak te, odkryte na stanowisku „A” (31 x 6,6 – 6,9cm). Szerokość cegieł zmierzona w niższej partii pierwotnego muru wynosi ok. 15cm. Większy kłopot sprawiło doszukanie się krawędzi otworu oraz jego wysokości jego parapetu.

Metoda wytyczenia odkrywek na stanowisku „C”

W odkrywce nr 1, lewa krawędź otworu poniżej nadproża zachowała pion jedynie przy pierwszych dwóch warstwach cegieł. Wychodziła ona spod skrajnego narożnika trzeciej cegły wachlarza nadproża. Dalszy przebieg spoiny jest odchylony skośnie na zewnątrz tak, jakby otwór rozszerzał się w dolnej partii. Cegły muru na lewo od spoiny (muru ściany pierwotnej) są mocno zerodowane i pokruszone. Na wysokości ok. 70cm poniżej nadproża spoina traci regularny, skośny zarys i meandrując początkowo poszerza nadal zamurowany otwór, a od wysokości ok. 90 zmienia kierunek, zwężając go. Ok. 150cm od nadproża spoina przecina hipotetyczną pionową krawędź dawnego otworu okna i zawężając nadal dawny otwór dochodzi do dzisiejszego poziomu posadzki. Ok. 100cm poniżej poziomu nadproża oraz ok. 15cm na lewo od hipotetycznej krawędzi otworu natrafiono na wstawkę z kamienia polnego.

W odkrywce nr 2 krawędź pionowa w ogóle nie jest czytelna. Szerokość otworu możliwa była do zdefiniowania głównie poprzez symetrię wachlarza nadproża. Wynosi ona 107cm. Spoina między murem pierwotnym i zamurowaniem meandruje od wysokości nadproża do samej posadzki podwórza, podobnie jak z lewej strony, tu również zamurowanie początkowo rozszerza się, by zwęzić się w dolnej partii od ok. 50 ponad posadzką podwórza. Na prawo od dawnego otworu, na wysokości ok. 25cm poniżej nadproża, również znaleziono wstawkę z dużego kamienia polnego. Dolnego fragmentu tynku nie skuto, nie widząc możliwości ustalenia poziomu pierwotnego parapetu, zasięg przemurowania wystarczająco odznaczał się rysami pęknięć.

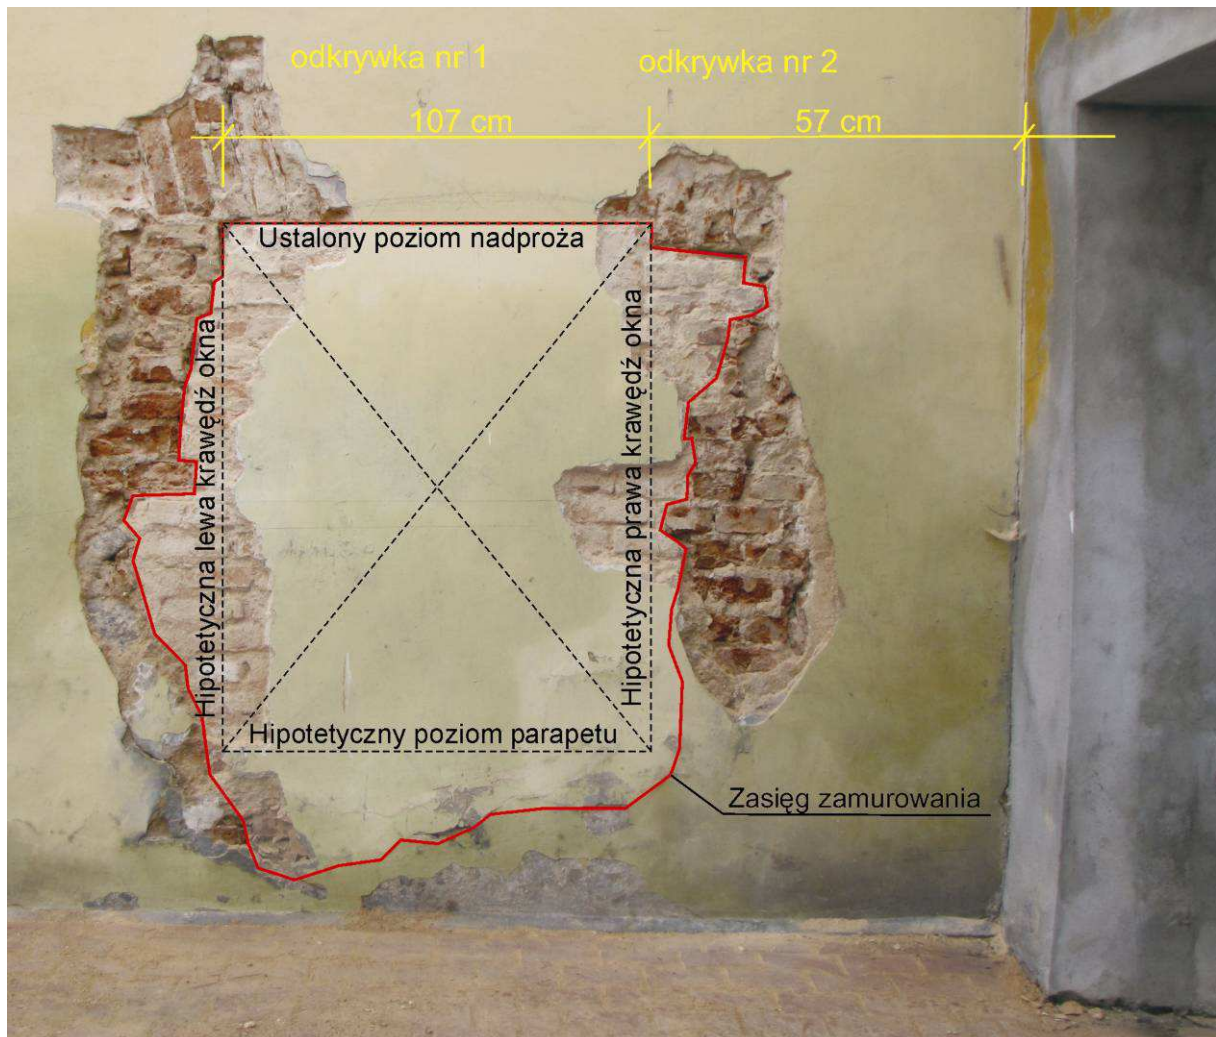
Układ cegieł znaleziony na stanowisku „C” wskazuje na istnienie tu otworu okiennego podobnego do sąsiedniego z elewacji. Ustalona szerokość zamurowania, także równa szerokości sąsiedniego otworu okiennego wynosi 107cm (zapewne jest to szerokość bez węgarków, które uległy destrukcji). Zmierzona wysokość dolnej linii cegieł tworzących nadproże wynosi 185cm od parapetu okna zlokalizowanego powyżej oraz 395cm od najszerzej poziomej płaszczyzny gzymsu podokapowego. Najprawdopodobniej było to okno o wysokości takiej jak sąsiednie (130cm), a zamurowano je z powodu na kruszenie się i rozwarstwienia muru. Przy zamurowywaniu tego otworu „dopracowano” jego krawędzie boczne i dolną do trwałej (stabilnej) struktury. Prawdopodobnie w wewnętrznej części otworu – od strony pomieszczenia krawędzie tego otworu zachowały się w lepszym stanie. Należy to sprawdzić przy okazji najbliższego remontu pomieszczeń obecnego zakładu fryzjerskiego.

Wielkość przemurowania i hipotetyczny zasięg usytuowania pierwotnego otworu okiennego określony na podstawie dwóch odkrywek na stanowisku „C”.

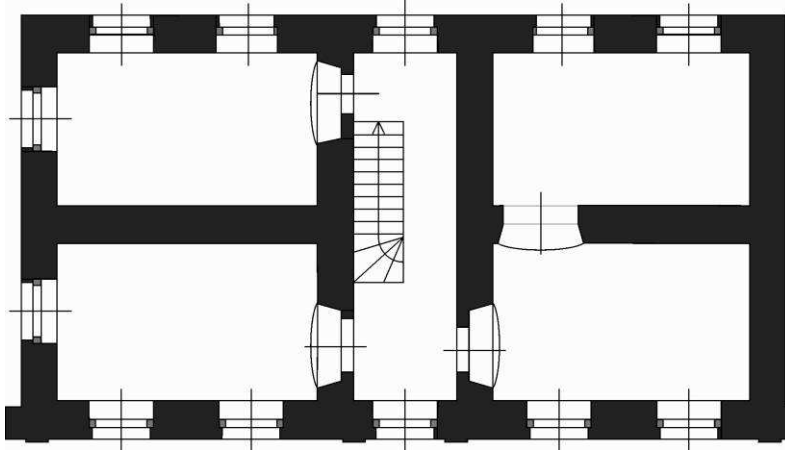
Poziomy strop żelbetowy w części korytarza korpusu głównego jest najprawdopodobniej świadectwem dawnej klatki schodowej, jaka musiała istnieć pierwotnie w budynku przed dobudowaniem oficyny. Były to zapewne drewniane schody jednobiegowe, dość strome, wręcz „drabiniaste” z uwagi na ich skromną długość. Zachowany fragment kolebki sugeruje zarówno długość biegu, jak też istnienie spocznika, z którego wchodziło się do pomieszczeń

na piętrze zlokalizowanych w trakcie wewnętrznym (od strony północnej). Po wschodniej stronie, w tym samym trakcie (północnym), być może wejścia tego nie było. Może o tym świadczyć brak wnęki takiej, jakie zachowały się w bocznych ścianach korytarza w pozostałych jego narożnikach, ponadto wnęka w ścianie środkowej między traktami może sugerować połączenie pomieszczeń z traktów południowego i północnego (jej szerokość oraz kształt łuku sklepienia upodabnia ją do trzech wspomnianych wyżej w narożach korytarza więc raczej nie powstała ona na potrzebę lokalizacji pieca do ogrzewania pomieszczeń piętra).

Hipotetyczny układ przestrzenny pomieszczeń na piętrze kamienicy.

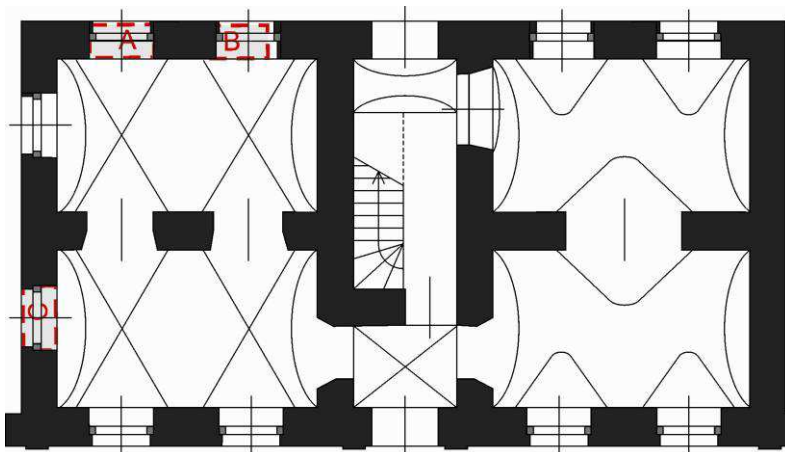
Hipotetyczny układ przestrzenny pomieszczeń na parterze kamienicy.

W pomieszczeniach parteru lunety między kolebkami traktów południowego i północnego sugerują, że w części zachodniej układ pomieszczeń był zgodny z dzisiejszym. Obydwa trakty połączone były otworem drzwiowym znajdującym się tu, gdzie istnieje i dziś oraz drugim, podobnym, bliższym wejścia z sieni. Jest wielce prawdopodobne, że naprzeciw niego znajdował się nie otwór okienny, lecz bezpośrednie wyjście na zewnątrz budynku.

Pomieszczenia traktów południowego i północnego, we wschodniej części budynku, połączone były szerokim otworem drzwiowym zlokalizowanym w centralnej części ściany oddzielającej trakty. Świadczy o tym zachowana, szeroka luneta widoczna w obydwu pomieszczeniach.

- Przede wszystkim, należy opracować inwentaryzację konserwatorską budynku.
- Wykonać kwerendy historyczne w archiwach polskich i zagranicznych.
- W szerszym zakresie należy objąć budowlę badaniami architektonicznymi, dziś nie możliwym z powodu użytkowania obiektu przez najemców. Powinny one dać odpowiedź na hipotezy dotyczące pierwotnego układu przestrzennego w budynku głównym opisane powyżej we wnioskach ogólnych. Szczególnie:

1. Istnienia otworu drzwiowego wyjścia zewnętrznego z pomieszczenia w północno zachodniej części budynku, którego ślady mogły zachować się w tej ścianie od strony wewnętrznej.

2. Sprawdzenie hipotezy o istnieniu węgarków.
 3. Sprawdzenie szerokości pierwotnych otworów drzwiowych między pomieszczeniami w traktach frontowych i traktach od strony podwórza.

4. Sprawdzenie istnienia drugiego okna w dzisiejszej sali wykładowej oraz ściany dzielącej ją zgodnie z traktami.

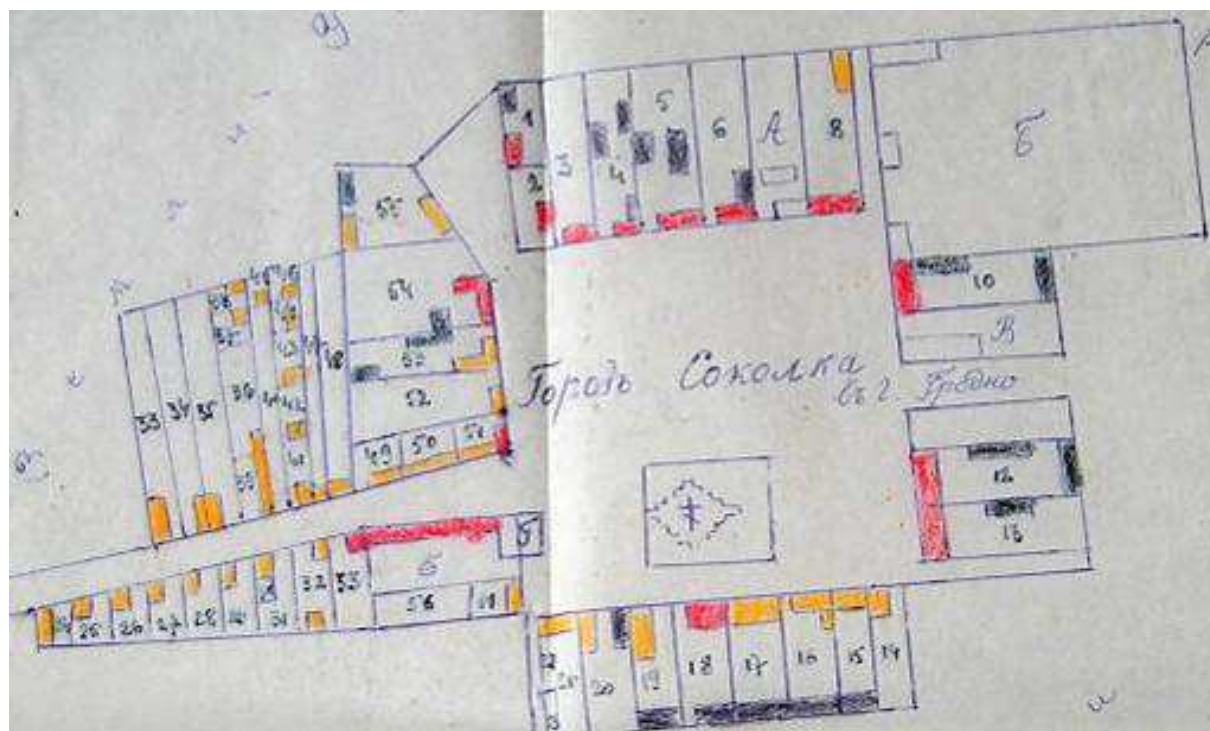
Fragment planu miasta Sokółki z 1869 r. z wykazem działek. Wynika z niego, że w 1869 r. obecna kamienica przy pl. Kościuszki 26, nie posiadała oficyny. (Plan udostępniony przez dr G. Ryżewskiego).

Zarówno plan z 1869 r. jak i technologia wykonania sklepień oraz konstrukcji klatki schodowej w oficynie świadczą o dużo późniejszej jej dobudowie, w stosunku do głównego korpusu. Użycie walcowanej stali w budownictwie (tu belki dwuteowe) sugerują przełom wieków XIX i XX, ze wskazaniem raczej na lata bezpośrednio poprzedzające wybuch
