**BADANIA KONSERWATORSKIE
KOLORYSTYKI ELEWACJI, STOLARKI
I WYTYPOWANYCH WNĘTRZ
KAMIENICY
PRZY PLACU KOŚCIUSZKI 26
W SOKÓŁCE**

**BADANIA I OPRACOWANIE;
MAŁGORZATA ANDRON
KONSERWATOR DZIEŁ SZTUKI**

BIAŁYSTOK, PAŹDZIERNIK 2013

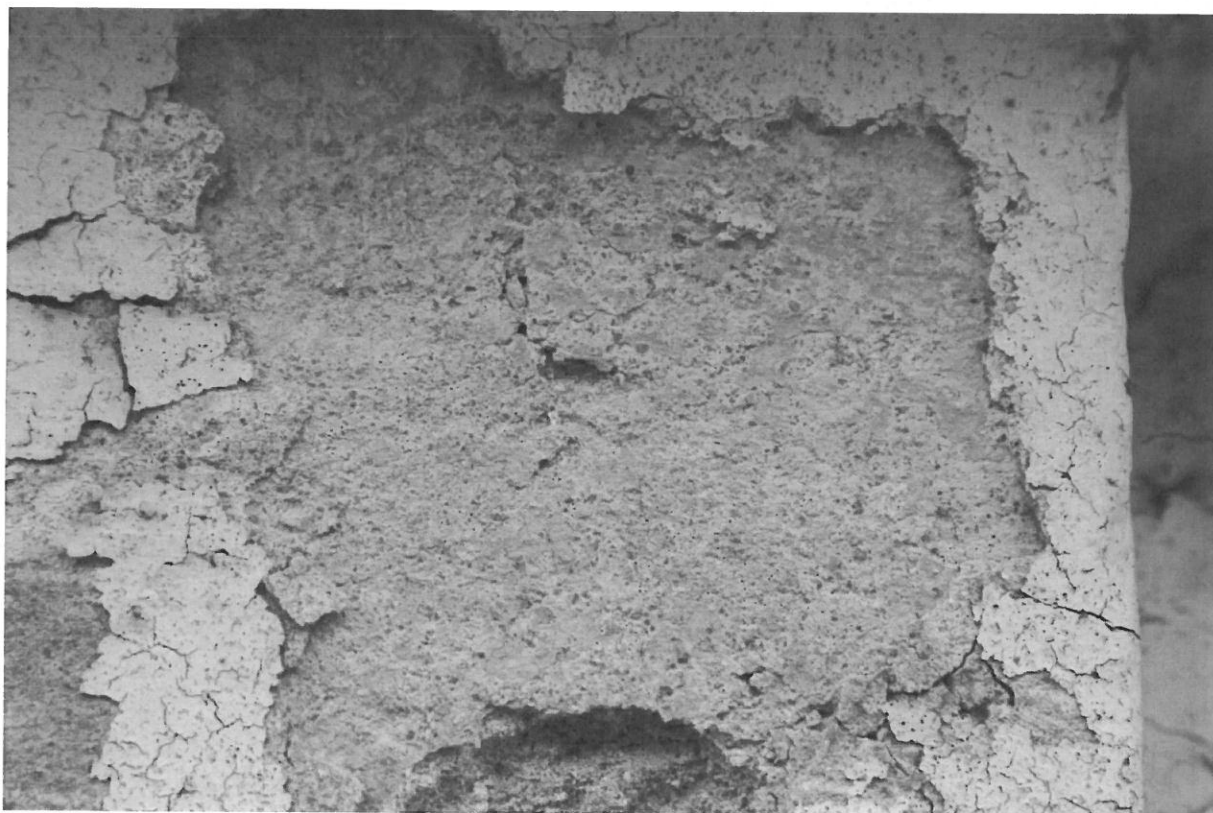
Obramienia płyciny attyki:

Płycina attyki wykonana jest w tynku cementowym.

1. Tynk wapienno-piaskowy
2. Farba jasna, kremowo różowa
3. Farba ciemniejsza, różowa
4. Cienki tynk wapienno-piaskowy
5. Farba biała
6. Farba biała

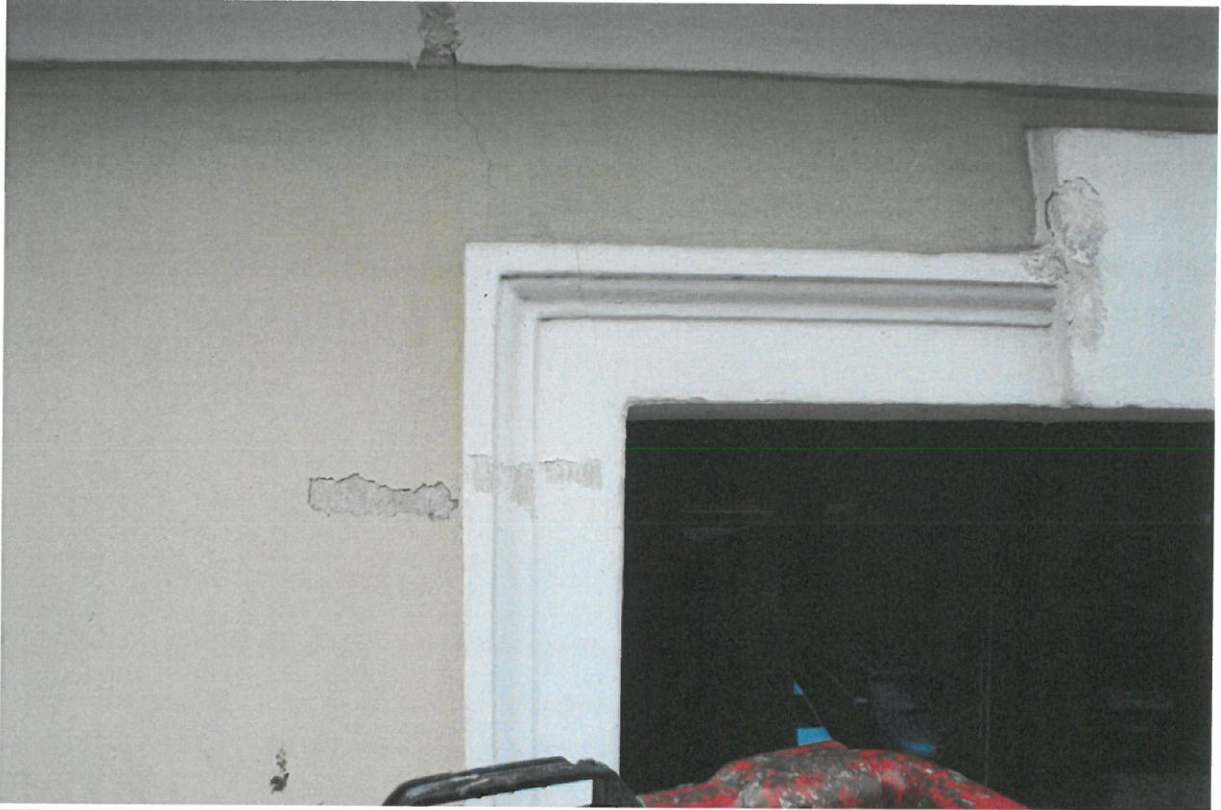
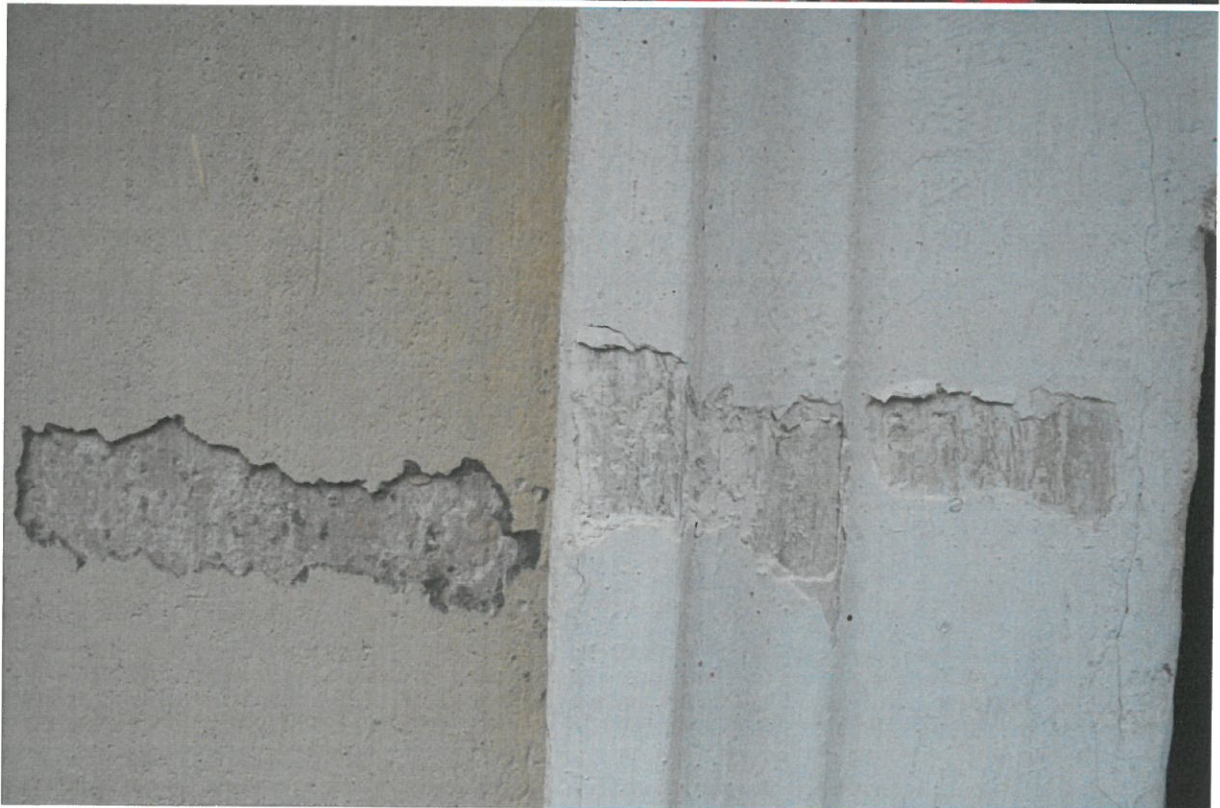
Opaska okienna, płaszczyzna ściany

Opaska:

1. Tynk wapienno piaskowy
2. Farba jasna, kremowo-różowa

3. Farba ciemniejsza różowa
4. Farba biała
5. Zacierka wapienna
6. Farba biała
7. Farba szaro biała
8. Zacierka
9. Farba biała

Płaszczyzna ściany:

1. Tynk wapienno-piaskowy
2. Farba różowa
3. Farba różowa
4. Farba biała
5. Farba różowa
6. Zacierka cementowa
7. Farba ugrowa

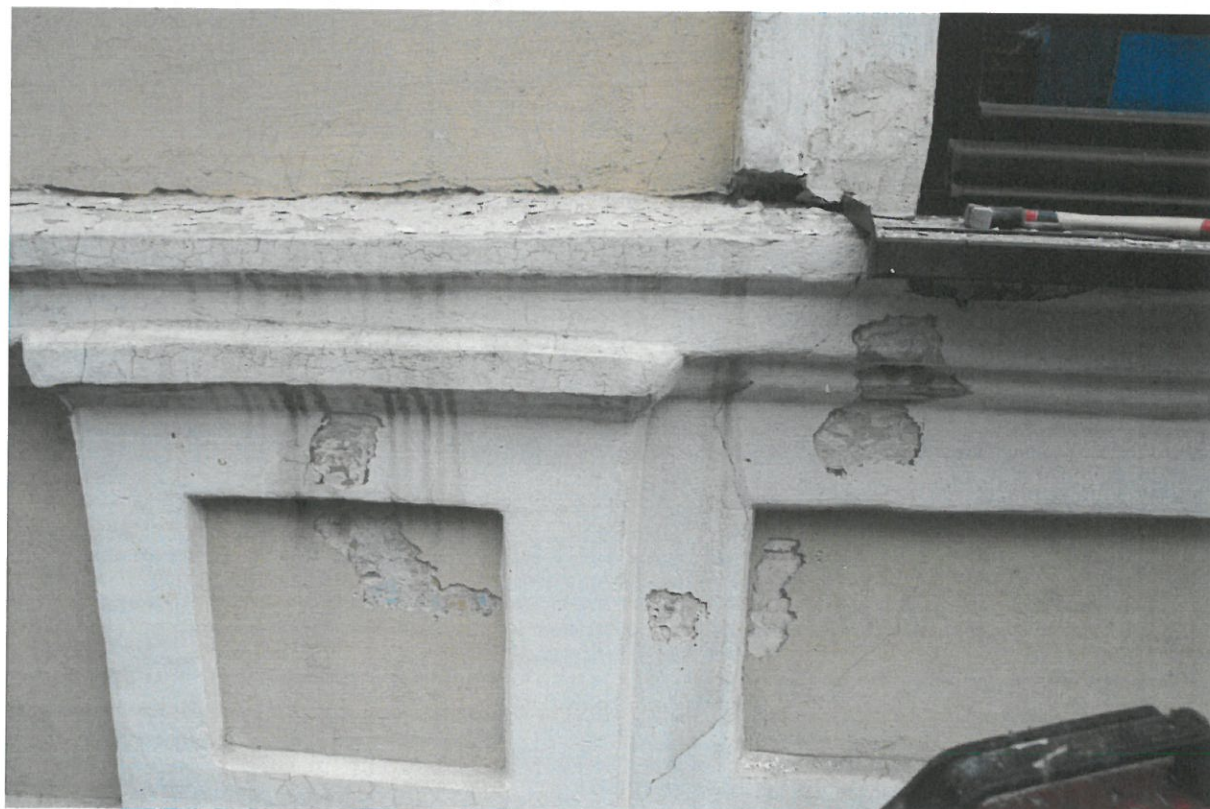
Pas fryzu z płytami podokiennymi

Opaski płycin i gzyms:

1. Tynk wapienno-piaskowy
2. Farba kremowo-różowa, jasna
3. Farba ciemniejsza, różowa
4. Farba brązowo-różowa, ciemna
5. Farba jasno niebieska
6. Cienka zacierka
7. Farba jasno ugrowa
8. Cienka zacierka tynku wapiennego
9. 4-5 warstw farby białej lub kremowej

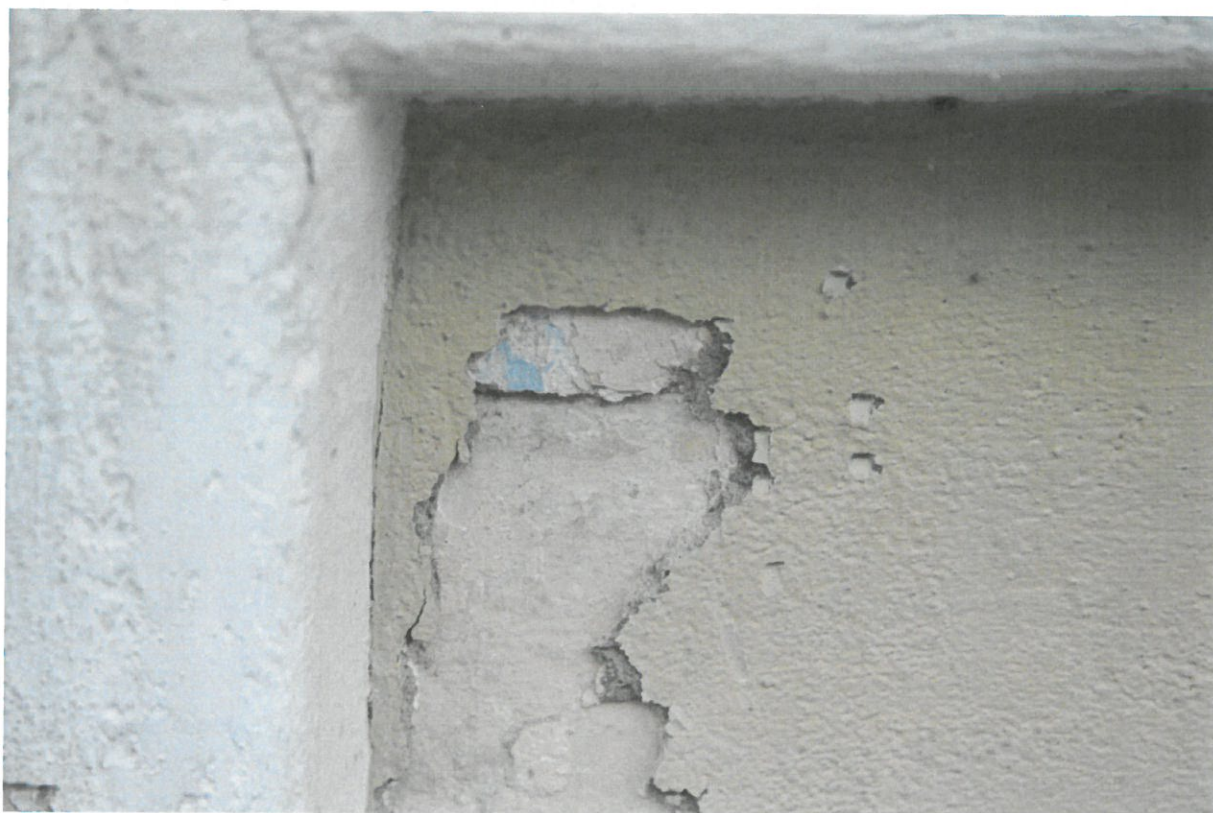
Płycina :

1. Tynk wapienno-piaskowy
2. Farba ciemniejsza różowa
3. Farba ugrowa
4. Cienka zacierka tynku wapiennego
5. Farba biała

6. Farba niebieska
7. Farba ugrowa
8. Farba ugrowo-różowa
9. Farba różowa
10. Farba jasno niebieska
11. Farba ugrowa
12. Zacierka cementowa
13. Farba ugrowa

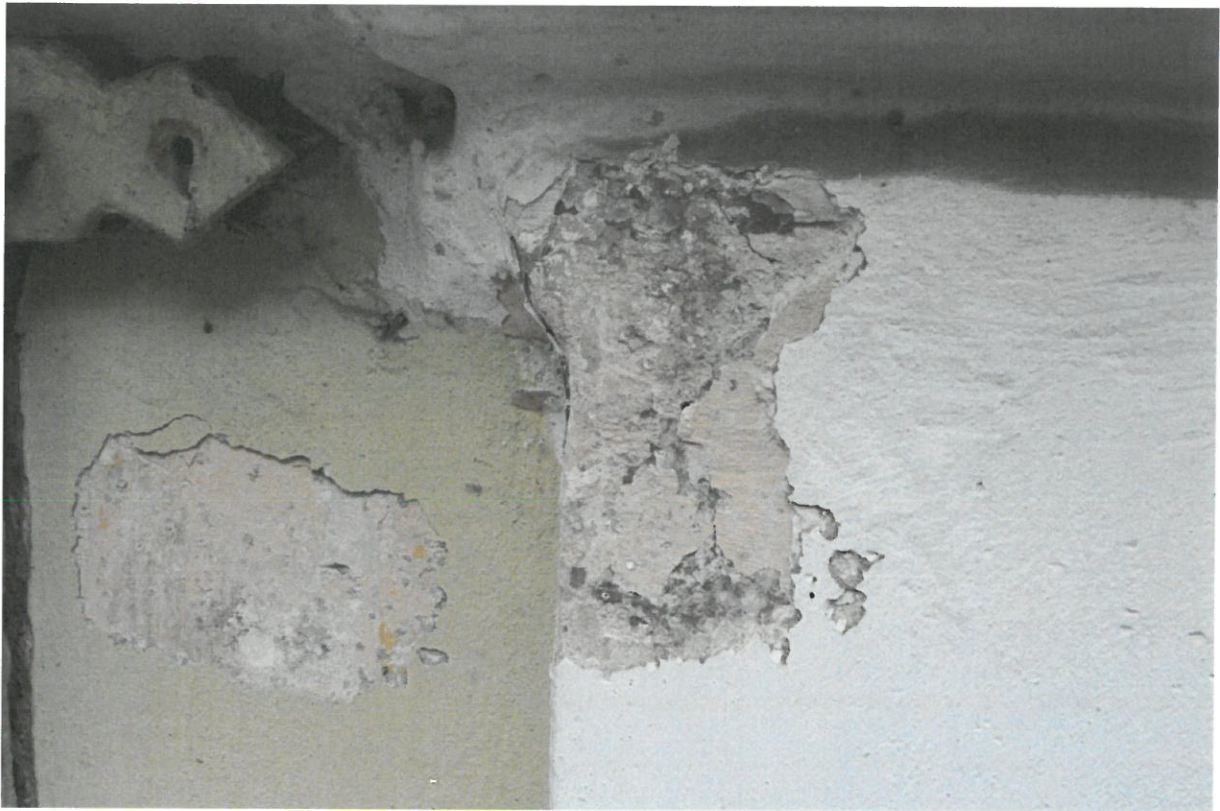
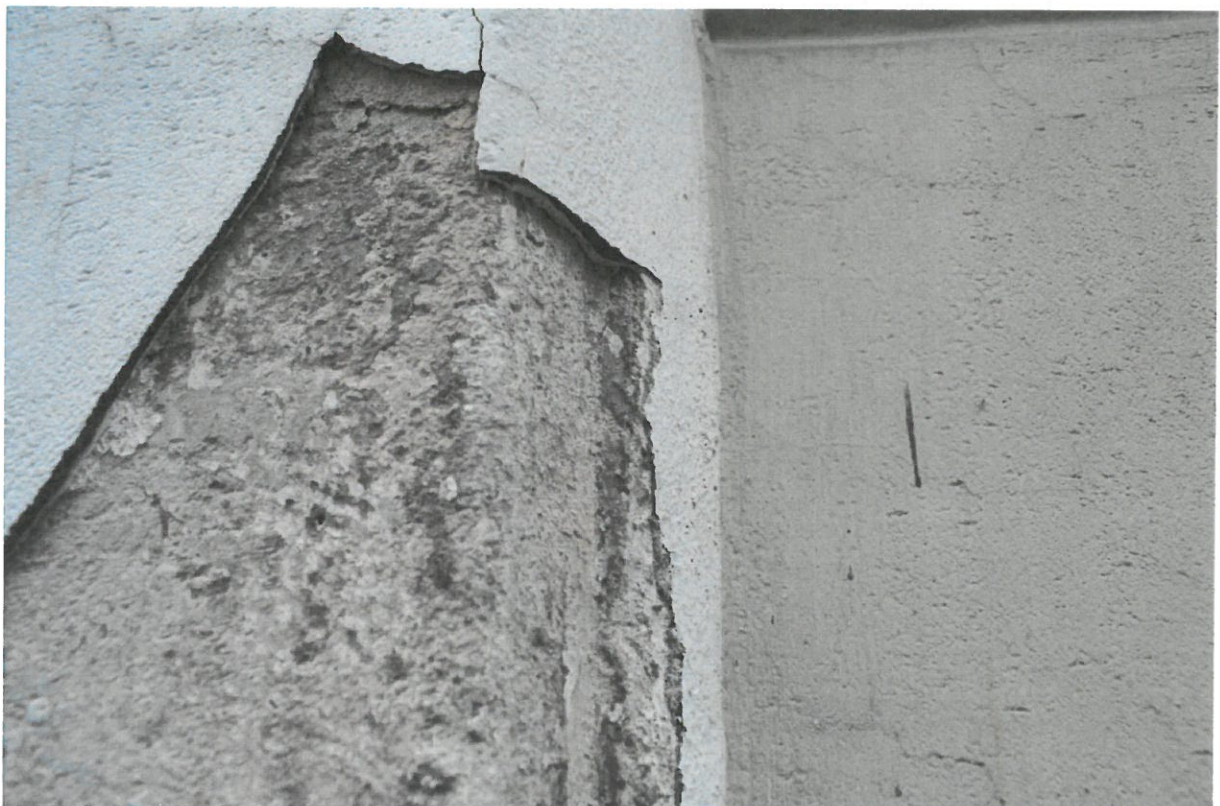
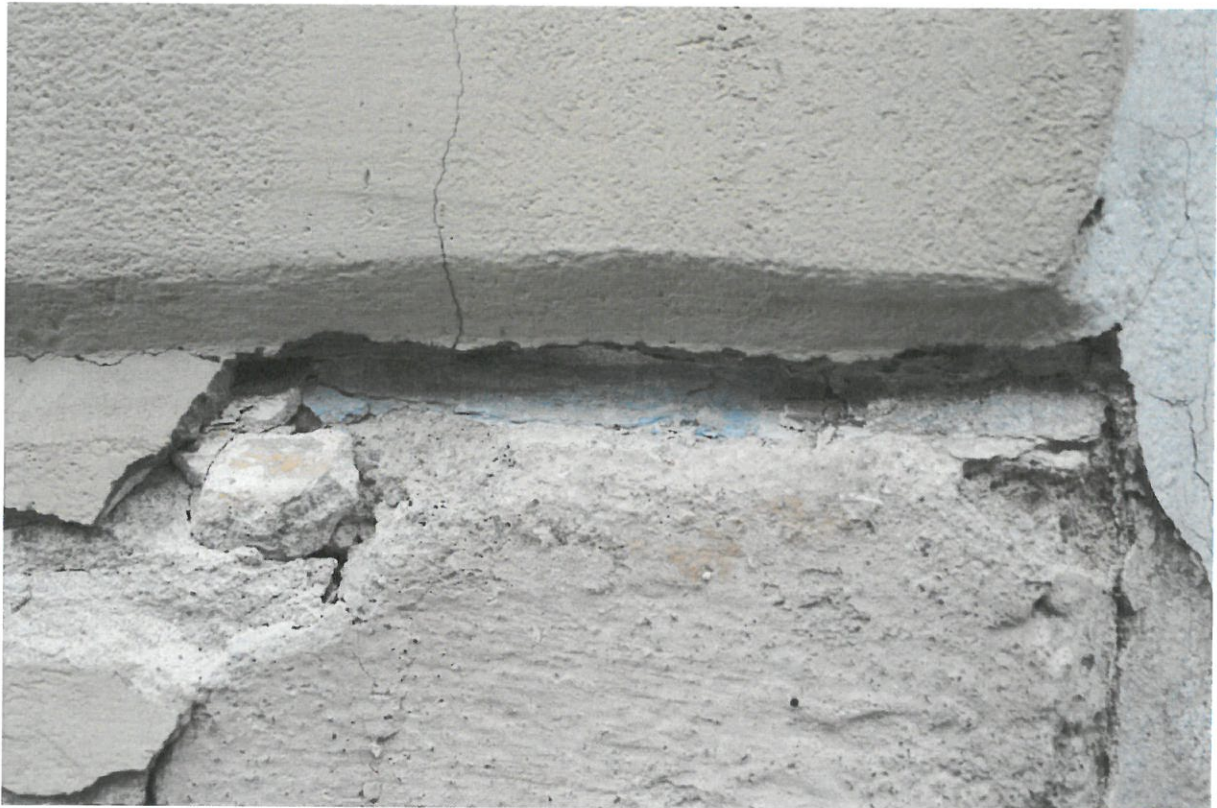
Boniowanie wokół drzwi wejściowych

Wykonano odkrywki na powierzchni boniowanej opaski wokół drzwi wejściowych oraz na powierzchni boni kondygnacji parteru. Badania wykazały, że powierzchnie te, wielokrotnie malowano i pokrywano cienkimi warstwami tynków oraz zacierką cementową. Warstwy te spłaszczyły i zatarty oryginalną formę boni.

W najstarszych warstwach boniowanie kondygnacji parterowej malowane był podobnie na powierzchni ściany jak i opaski.

1. Tynk wapienno-piaskowy
2. Farba ciemniejsza, różowa

3. Farba ciemna, brązowo-różowa
4. Farba biała
5. Farba szara
6. Cienka warstwa tynku wapiennego
7. Farba biała
8. Farba niebieska /zachowana miejscowo w zagłębieniach boni
9. Farba ugrowa
10. Farba ugrowo-różowa
11. Farba różowa
12. Zacierka cementowa
13. Farba ugrowa lub biała

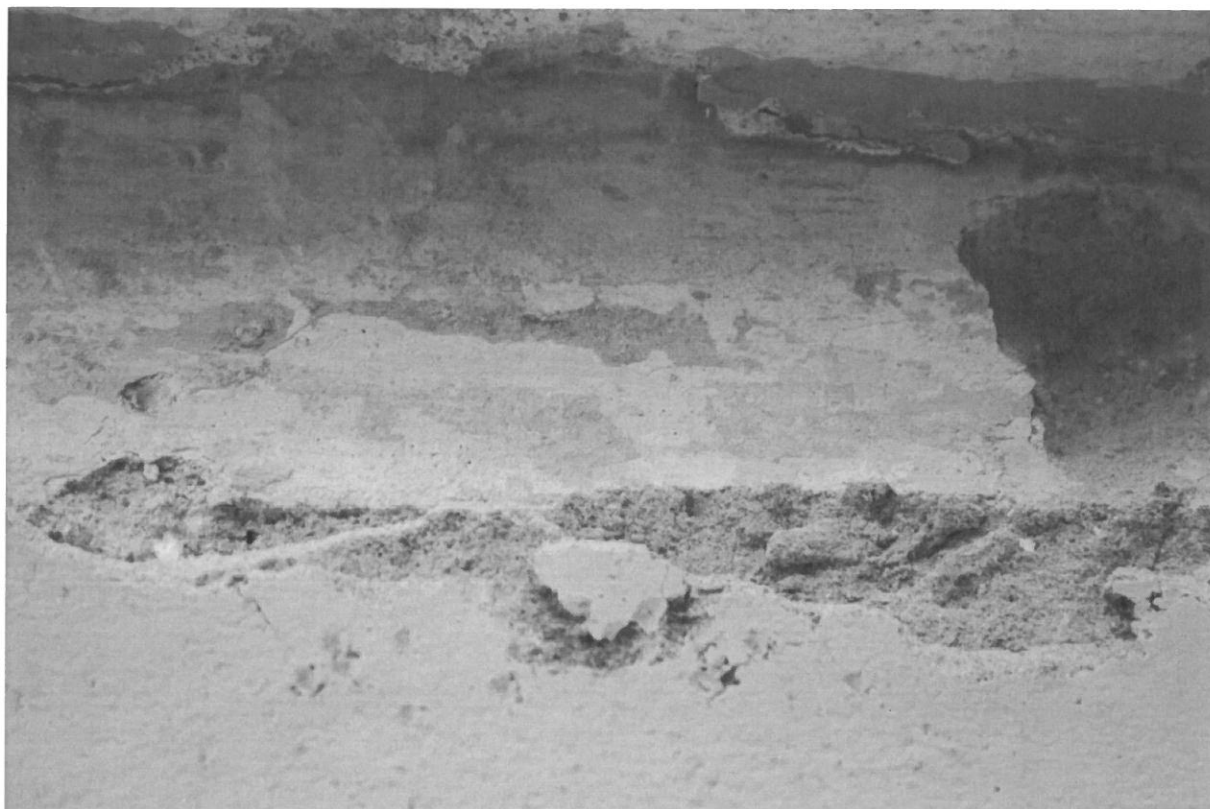
Mur z przejazdem bramnym

Wykonano odkrywki muru w obszarze na styku muru z elewacją kamienicy. Gzyms w całości wykonany jest w zaprawie cementowej. Na znacznym obszarze muru widoczne są przemurowania i otynkowanie tynkiem cementowym. Fragmenty starych tynków występują w pasie pod gzymsem.

1. Tynk wapienno-piaskowy
2. Farba różowa, ciemniejsza
3. Farba kremowo-ugrowa, jasna
4. Farba biała
5. Farba szara
6. Cienka warstwa tynku wapienno-cementowego
7. Farba biała
8. Farba biała
9. Farba czerwono- pomarańczowa
10. Zacierka cementowa
11. Farba ugrowa

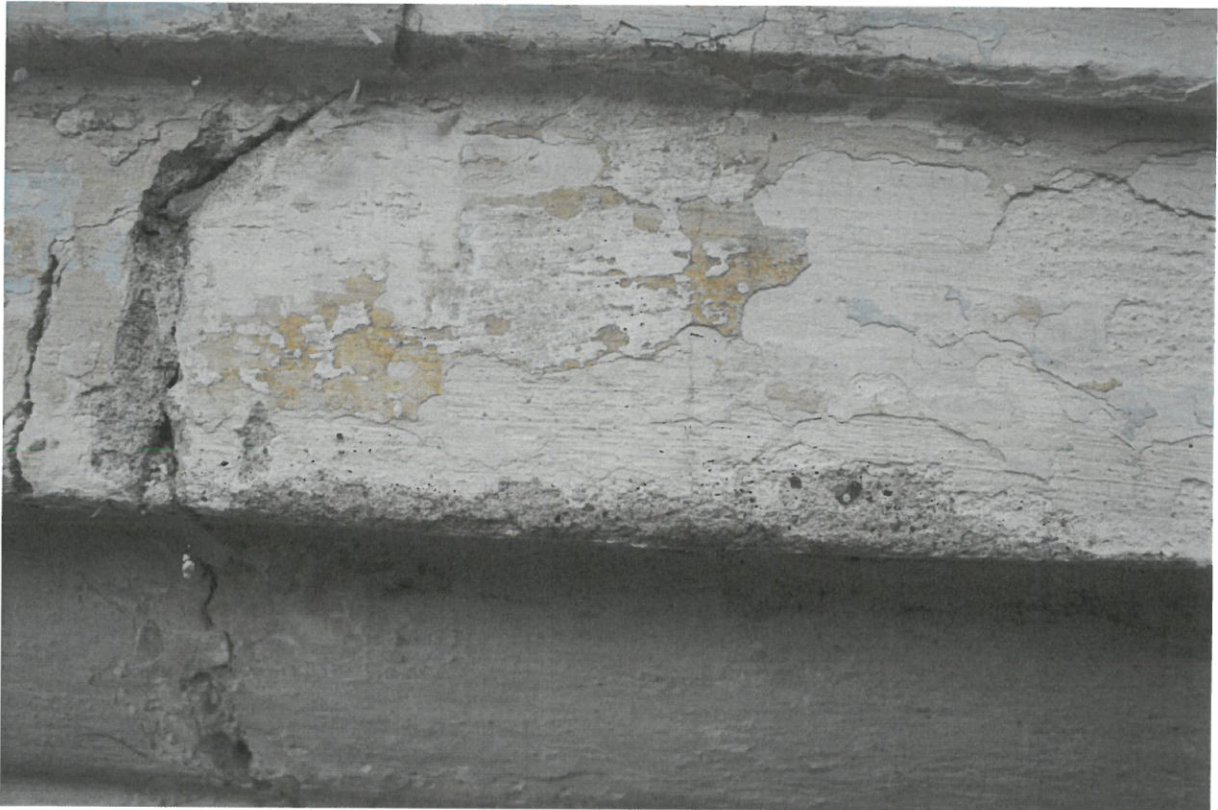
Elewacja północno-zachodnia i elewacja północno-wschodnia

Wykonano badania w obrębie gzymsu elewacji północno-zachodniej na styku z elewacją północno-wschodnią oficyny. Badania wykazały, że zarówno gzyms jak i płaszczyzny ścian wykonane są w tynkach późniejszych, niż tynki elewacji południowo – wschodniej. Są to tynki wapienne jednorodne, drobnoziarniste w odcieniu szarym. Pokrywają je liczne warstwy farb i zacierek

Gzyms

1. Tynk wapienny, szary
2. Trzy warstwy farby białej
3. Farba jasno niebieska
4. Farba ugrowa
5. Farba biała

Powierzchnia ścian

1. Tynk wapienny, szary
2. Trzy warstwy farby białej
3. Farba jasno niebieska
4. Farba ugrowa

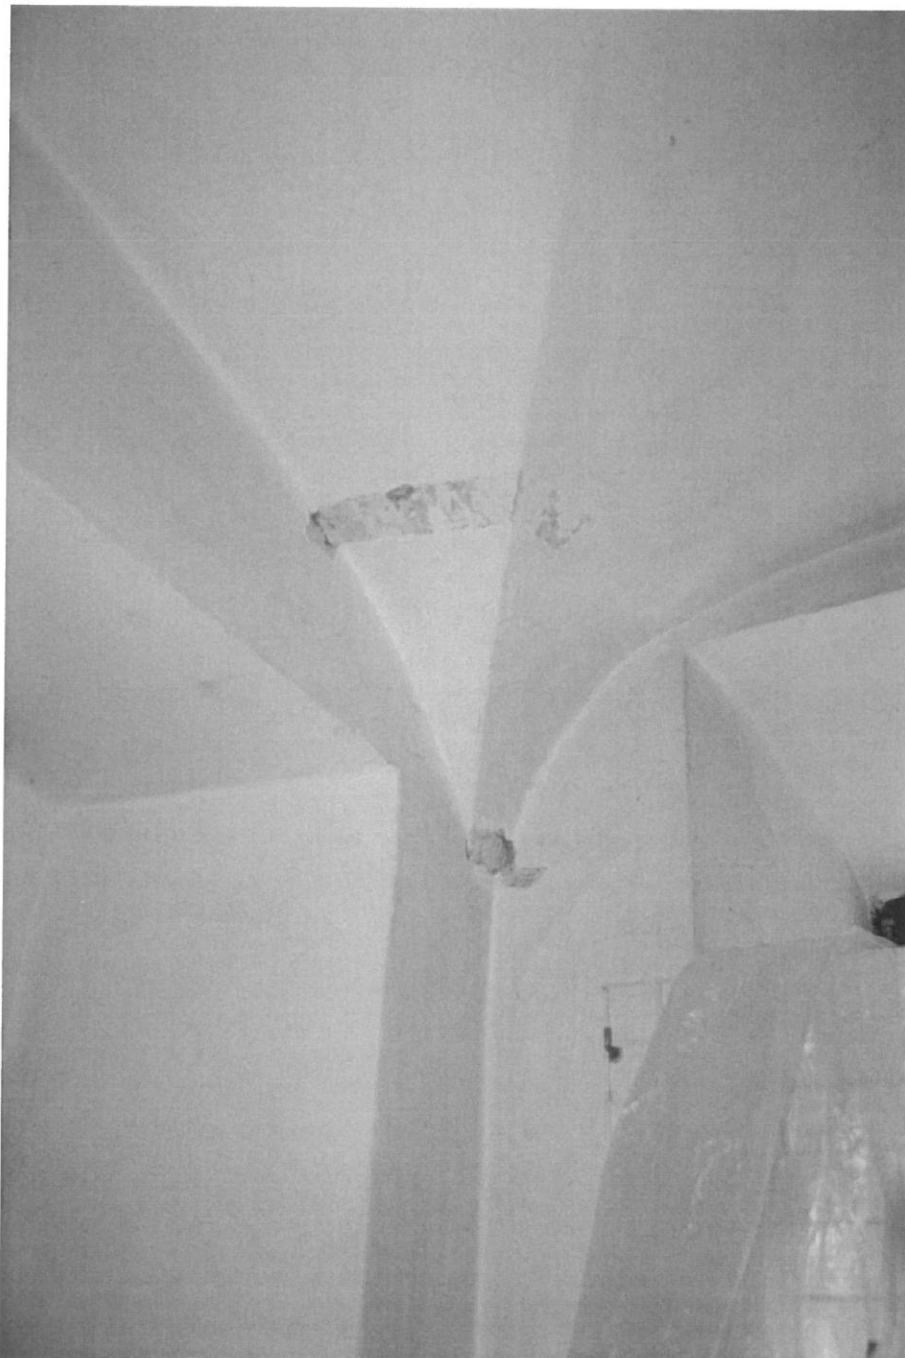
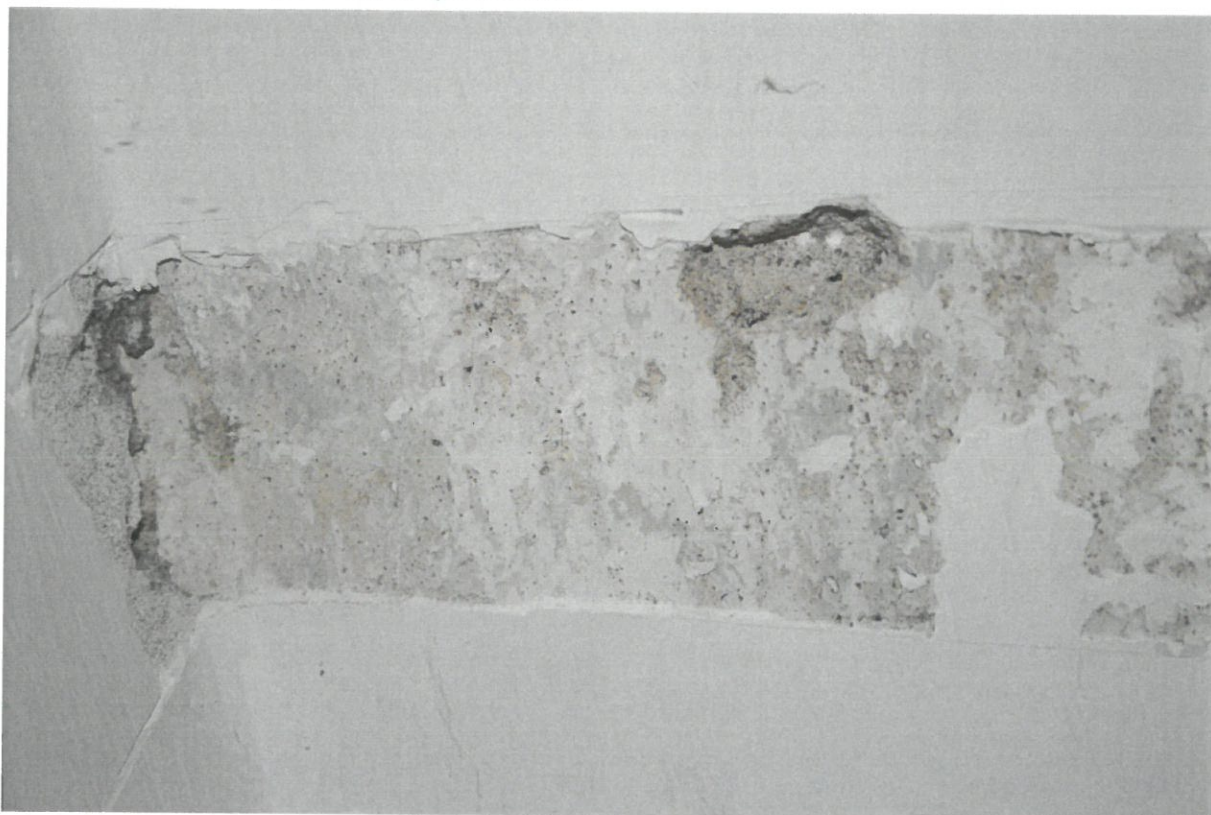
Pomieszczenie po lewej stronie sieni:

1. Tynk wapienno piaskowy o kremowo-żółtawym zabarwieniu
2. Pobiała wapienna kremowa
3. Pobiała wapienna jasno niebieska
4. Pobiała wapienna biała

5. Szpachle i pobiaty współczesne

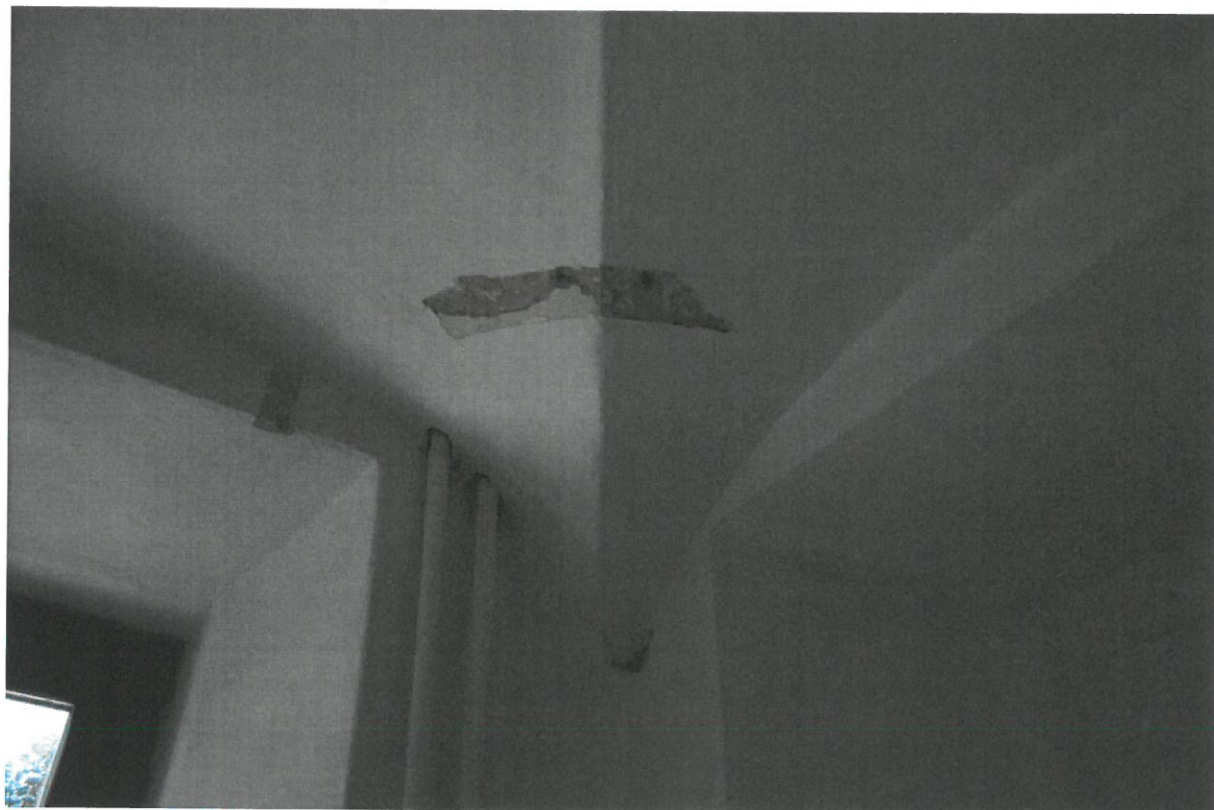
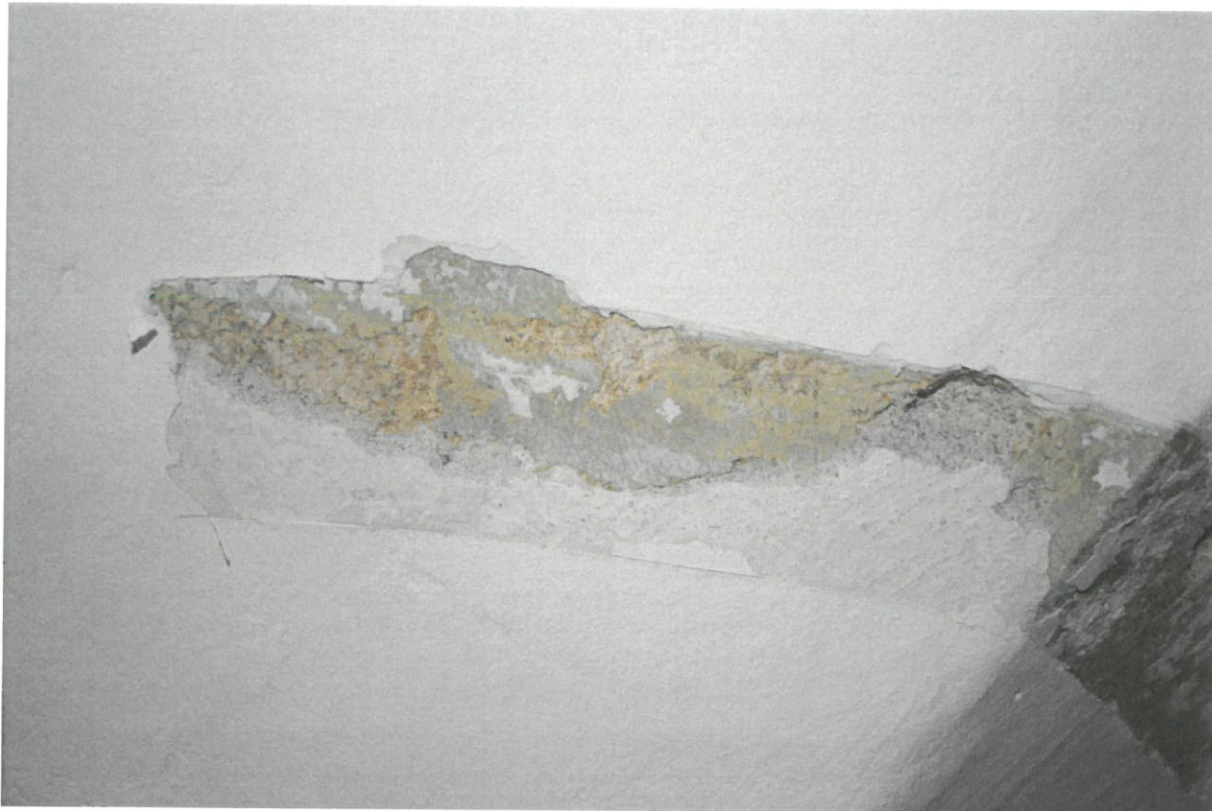
Pomieszczenie po prawej stronie sieni:

1. Tynk wapienno piaskowy o kremowo-żółtawym zabarwieniu
2. Pobiała wapienna kremowa
3. Pobiała wapienna ugrowa
4. Szpachle i pobiały współczesne

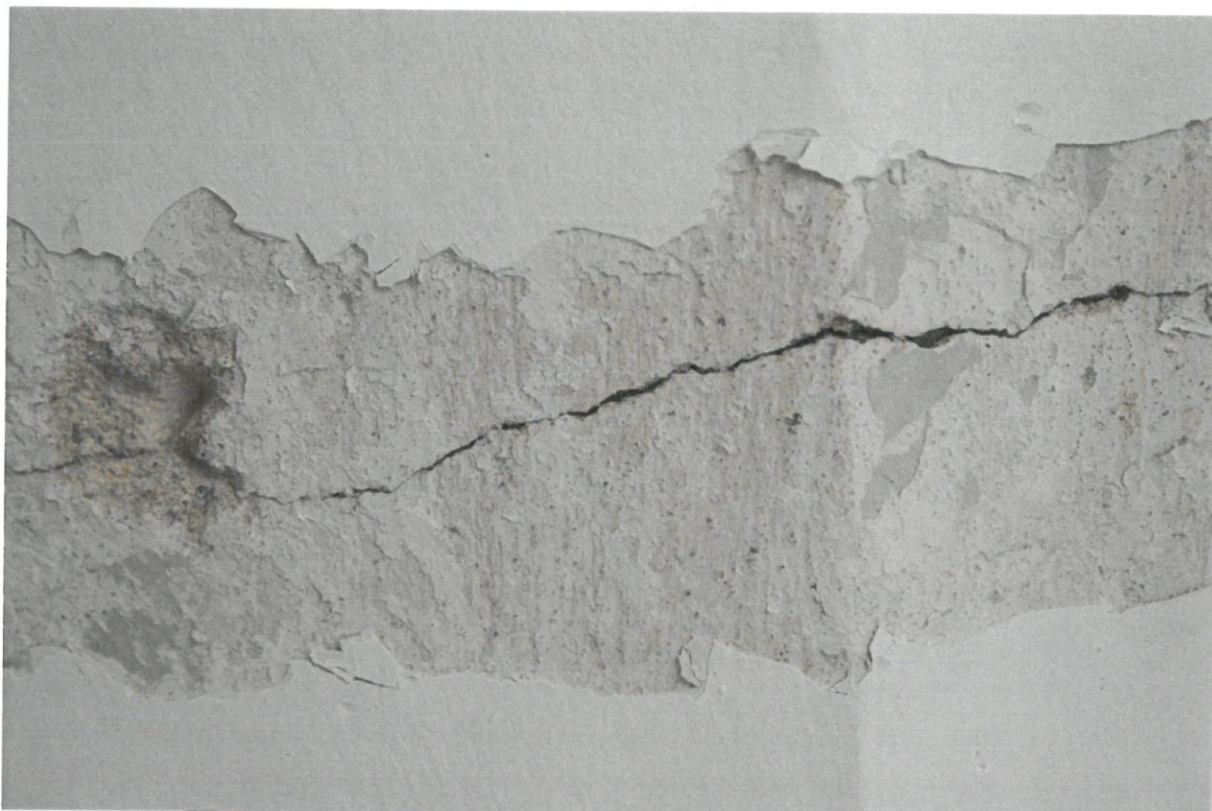
Pomieszczenie sieni /wiatrołap/

1. Tynk wapienno piaskowy o kremowo-żółtawym zabarwieniu
2. Pobiała wapienna kremowa
3. Pobiała wapienna biała
4. Pobiała wapienna biała
5. Szpachle i pobiały współczesne

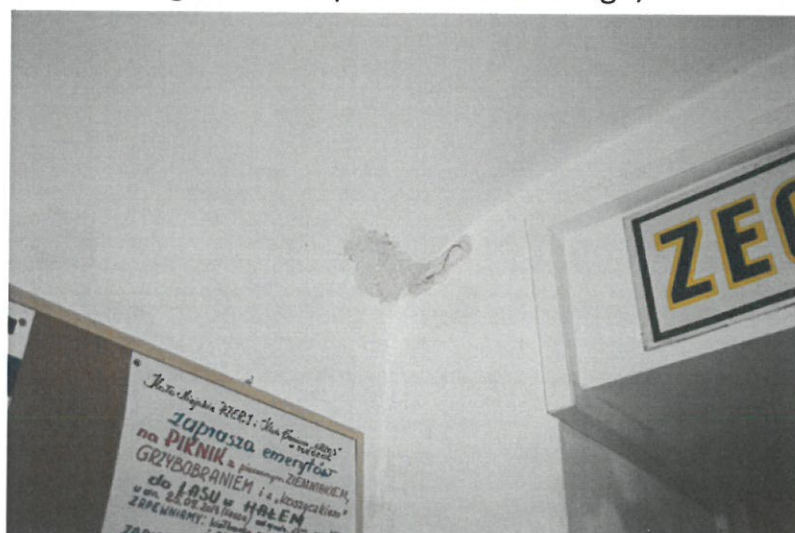
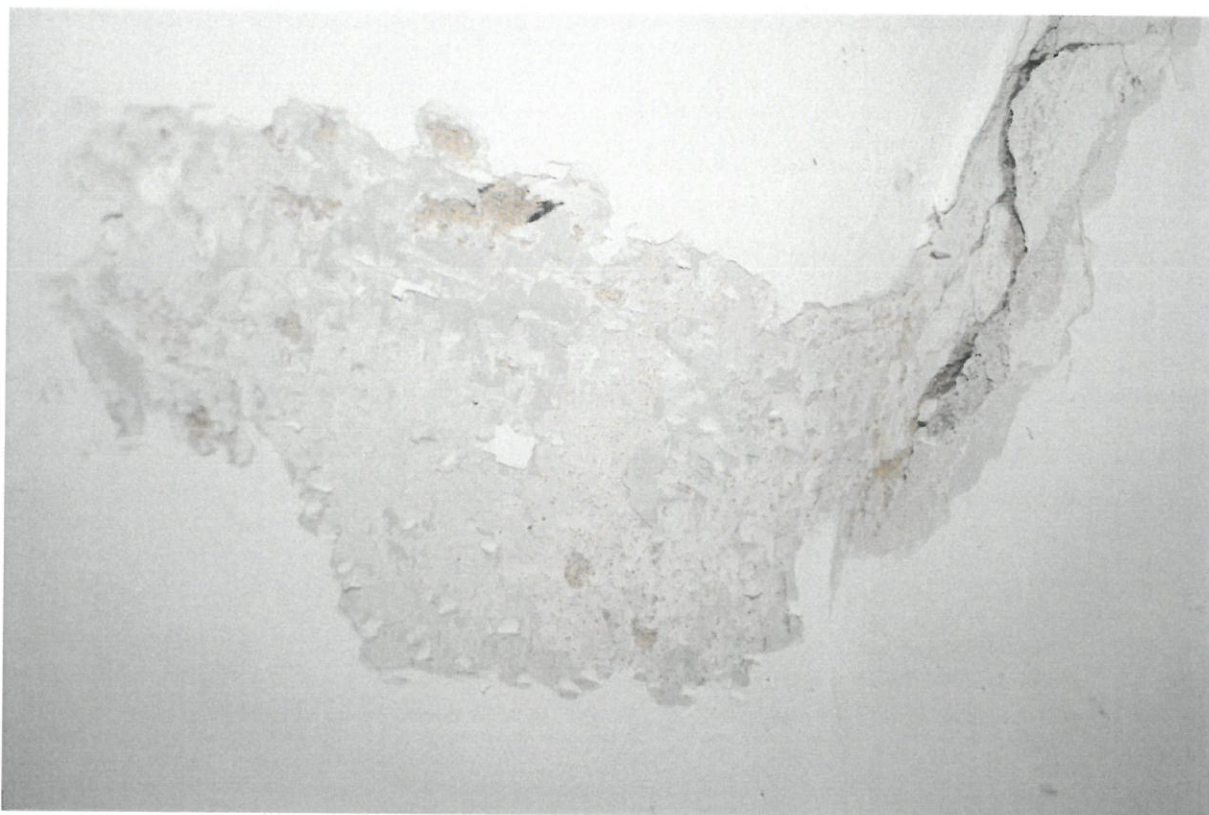
Pomieszczenie sieni /fragment sklepienia kolebkowego/

1. Tynk wapienno piaskowy o kremowo-żółtawym zabarwieniu
2. Pobiała wapienna kremowa
3. Pobiała wapienna biała
4. Pobiała wapienna biała
5. Szpachle i pobiały współczesne

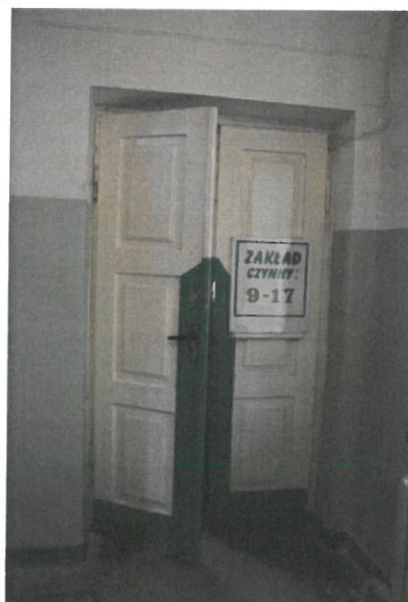
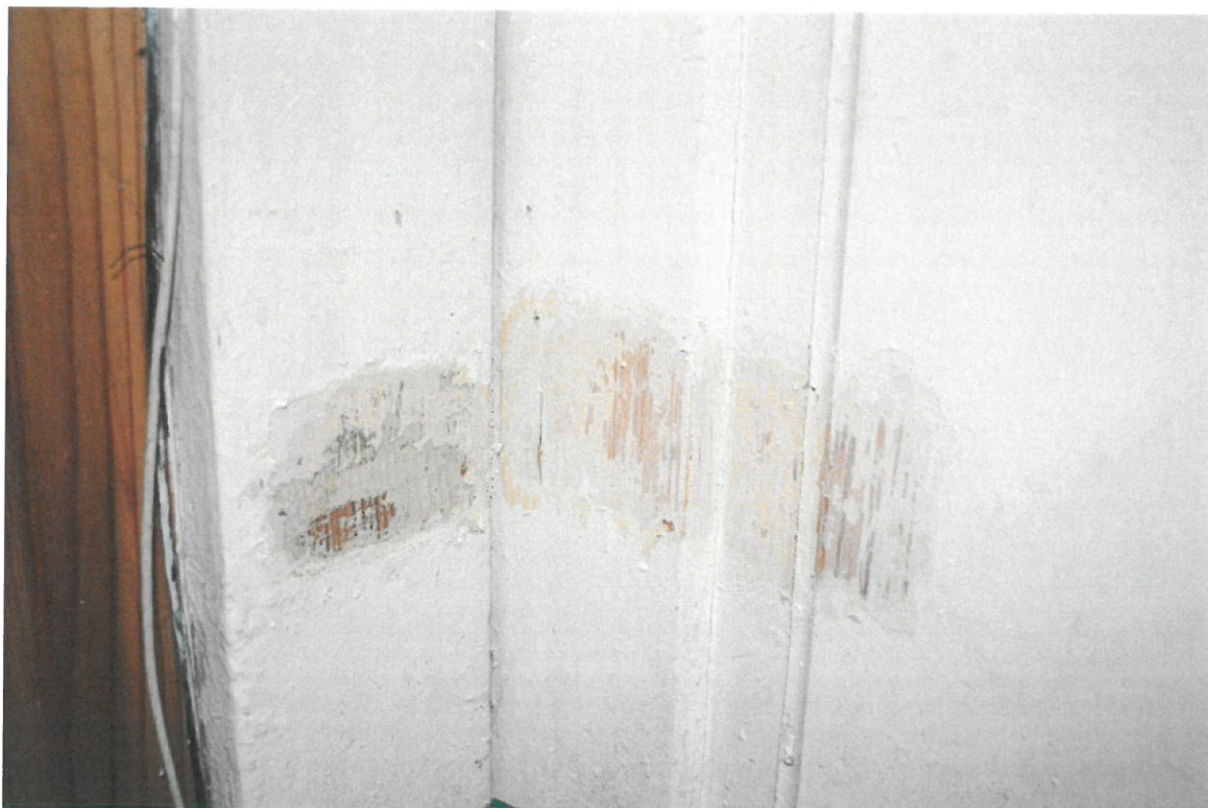
Drzwi dwuskrzydłowe, płycinowe

Badania wykazały, że drzwi są najprawdopodobniej wtórne. Ościeżnice są starsze, wykonane z ciemniejszego, bardziej żywicznego drewna sosnowego. Ilość nawarstwień na ościeżnicach jest większa o dwie warstwy.

Ościeżnica

1. Drewno
2. Farba biała o zielonkawym odcieniu
3. Farba zielona, oliwkowa
4. Farba kremowa
5. Farba biała
6. Farba kremowo-ugrowa
7. Farba biała

Skrzydło drzwiowe

1. Drewno
2. Farba kremowa
3. Farba biała
4. Farba kremowo ugrowa
5. Farba biała

Dwuskrzydłowe, wewnętrzne drzwi płytynowe były prawdopodobnie wymieniane i wstawiono je w starą ościeżnicę. Najstarszą warstwą farby na ościeżnicy jest farba biała w zielonkawym odcieniu.

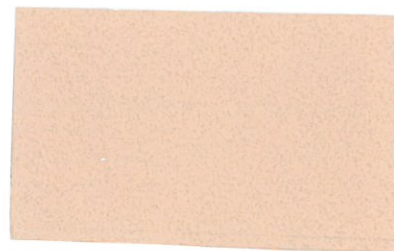
1. Kolor powierzchni ścian i boniowań
/ z palety Keim Exclusiv – 9190/
